Informe Técnico sobre las Condiciones Edilicias del Conjunto Urbano Barrio Padre Mujica

Elaborado por:
Arq. Sandra Sánchez
Abog. Jonatan Baldiviezo

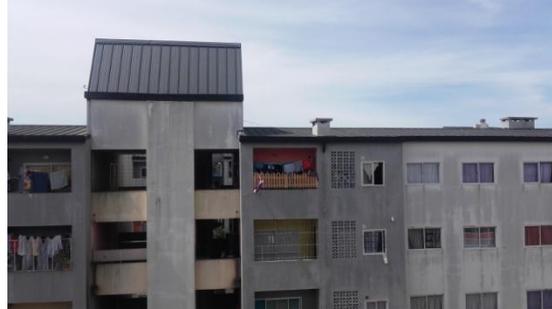
Figura 2.

Se evidencian también exteriormente los problemas de colocación del revestimiento de chapa de los techos (ver Figura 2).

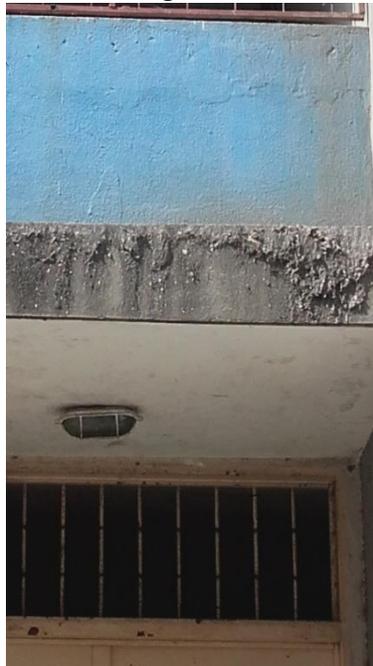
Figura 3.

Los aleros de acceso de cada edificio tienen filtraciones con motivo de los desagües de los halles hacia el exterior y la iluminación no funciona porque está en cortocircuito el sistema eléctrico (ver Figura 3).

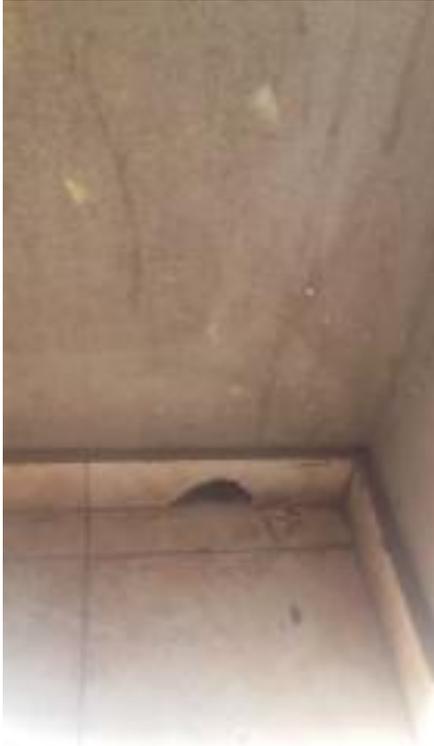
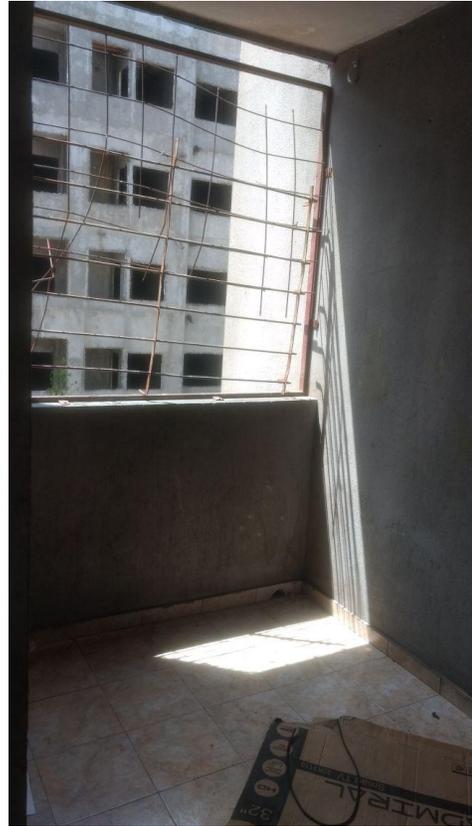
Figura 5.

Los desagües de los halles han sido mal calculados, con lo cual, en todos los pisos, los vecinos han abierto agujeros en los zócalos para facilitar la descarga lo que provoca filtraciones en todo el muro exterior y en las losas (ver Figura 5).

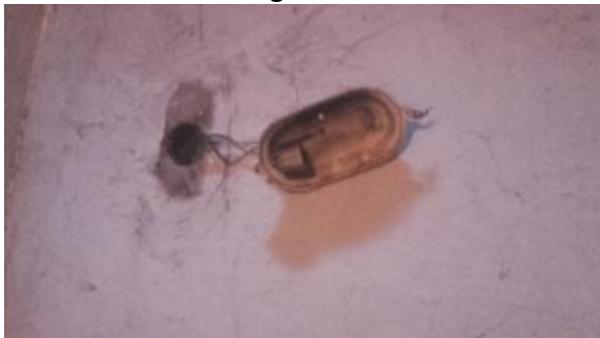
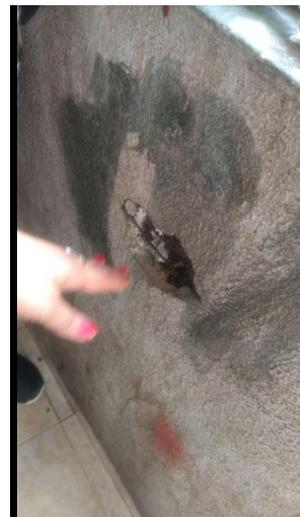
Figura 6.

Por las cajas de ascensor y de escaleras, en días de lluvia o por fallas en el sistema de flotantes, corre el agua desde los techos, que han inundado todos los cielorrasos de acceso a los tramos de escaleras en cada piso, y ha provocado cortocircuitos, de modo tal que gran parte de los tramos de escaleras no cuenta con iluminación (ver Figura 6), o tiene cableado externo colgante. Estos cielorrasos sobre el ingreso a las escaleras, se encuentran rotos y en sus huecos y en los de los muros anidan todo tipo de insectos y ratas.

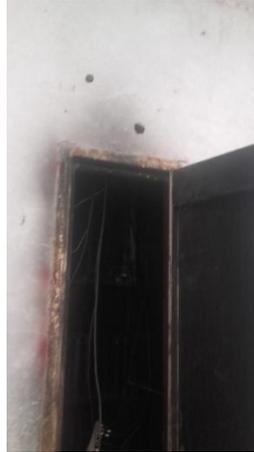
Figura 7.

Al lado de la puerta de la escalera corren los plenos de electricidad que experimentan filtraciones constantes los días de lluvia. El reciente incendio en uno de los edificios (Platea 2) se inició justamente en el pleno (ver Figura 7).

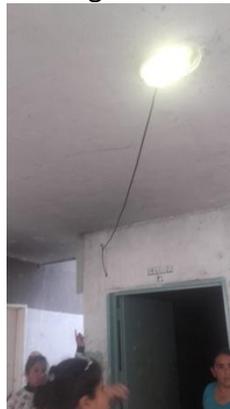
Figura 8.

El tendido de electricidad en los halles, debido a los cortocircuitos de las los cableados embutidos en las losas, es en su mayoría es exterior, con cables colgantes del techo (ver Figura 8). Esta instalación precaria en los halles han manifestado los vecinos que las hizo el IVC como por las condiciones de emergencia.

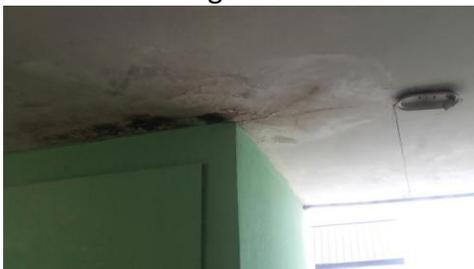
Figura 9.

No hay matafuegos en los halles y los vecinos manifiestan que la instalación de incendio no funciona, que tienen problemas con las bocas de incendio lo que hace difícil poder responder en tiempo y forma en caso de accidentes (ver Figura 9).

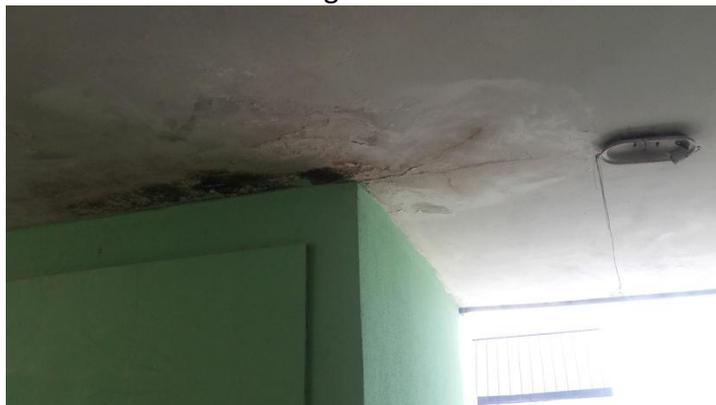
Figura 10.

Las losas de los pisos superiores, debido a las filtraciones en la cercanía de la caja de los ascensores se encuentran flexionadas con peligro de derrumbe, lo que representa un riesgo de vida para los habitantes (ver Figura 10).

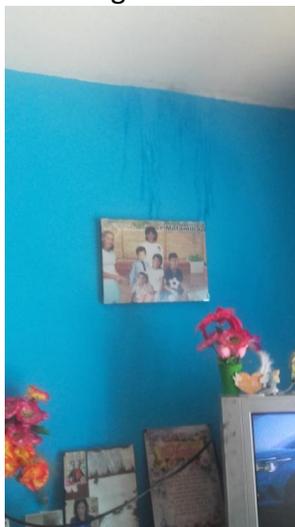
Figura 12.

El agua corre por las paredes, también en los ambientes en los que no hay cocinas ni baños en el piso superior ni linderos (ver Figura 12).

Esto significa que todos los paneles, los de muros y los de losas experimentan filtraciones que circulan por el interior y salen por los puntos más bajos. Además del peligro de electrocución, este problema afecta al funcionamiento estructural de los muros a mediano plazo.

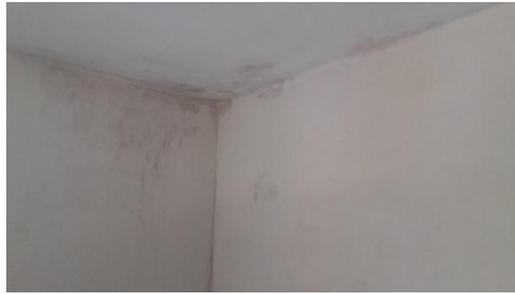
Figura 13.

Todos los ambientes linderos a los núcleos húmedos (cocinas y baños) tienen filtraciones (ver Figura 13).

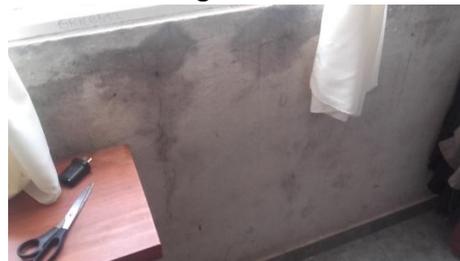
Figura 14.

Todas las ventanas que dan al exterior tienen filtraciones de agua que en los días de lluvia se hacen incontrolables (ver Figura 14).

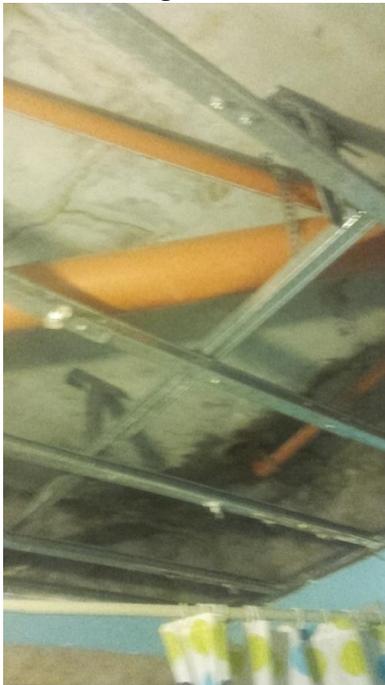
Figura 15

En todas las cocinas y baños los caños de desagüe tienen problemas de filtraciones hacia los departamentos de abajo. Los cielorrasos están todos rotos y en algún caso una vecina manifestó haberlo quitado porque era un nido de mosquitos. Cabe aclarar que no son filtraciones sino que chorrean constantemente líquidos de desagüe y cloacales que los hace invivibles (ver Figuras 15, 16, 17).

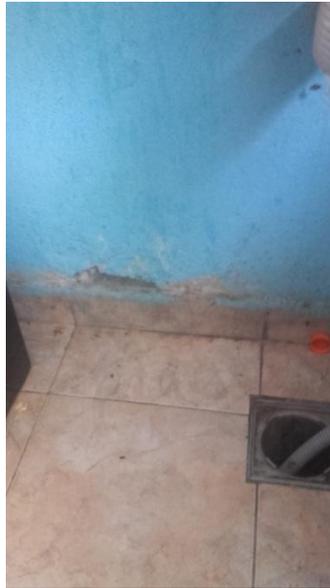
Figura 18.

Los caños de provisión que pasan por los zócalos también tienen pinchaduras y provocan filtraciones. Las griferías están rotas en su mayoría (ver Figura 18).

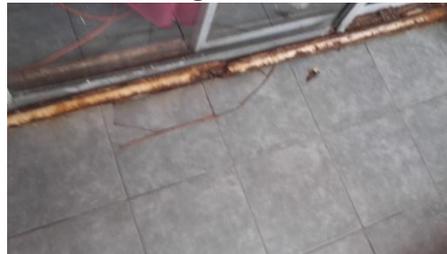
Figura 22.

En muchos casos, el agua ingresa por las uniones rotas de la carpintería con el solado del balcón y corre por debajo de los mosaicos del living-comedor despegando los revestimientos (ver Figura 22).

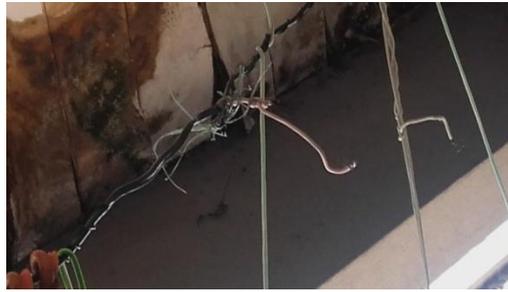
Figura 24.

Las unidades habitacionales de los pisos superiores tienen los techos en tan mal estado por las filtraciones que los hace inhabitables. Los techos inclinados son húmedos en toda su extensión y presentan más problemas en el ángulo de caída. Los vecinos han manifestado que los días de viento se les levanta el techo (ver Figura 24).

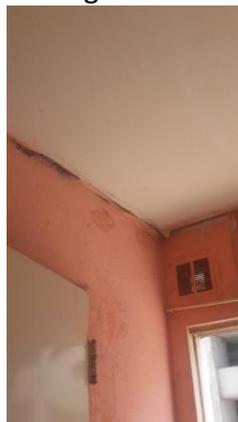
Figura 25.

En los interiores de las unidades habitacionales se han visto grietas en la unión de los muros con las losas. Esta unión es crítica desde el punto de vista estructural para la eficiencia del sistema constructivo. En dos unidades habitacionales se han caído artefactos de cocina y bañera al piso inferior porque las losas experimentaron esfuerzos de corte y cedieron en este punto débil, debido a las filtraciones, pero probablemente también haya colaborado la incorrecta materialización de la unión de muros y techos (ver Figura 25).

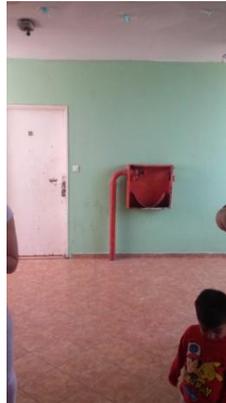
Figura 26.

Dados los problemas de cortocircuito en el sistema de instalación eléctrica y el constante riesgo de incendio, es grave que no esté prevista la instalación contra incendios, y que no tengan los pisos los matafuegos reglamentarios (Ver Figura 26).
