Buenos Aires, 27 de Julio de 2018

Referencia: Observaciones Técnicas a las obras de infraestructura sanitaria ejecutadas en la Calle Corvalán en Villa 20

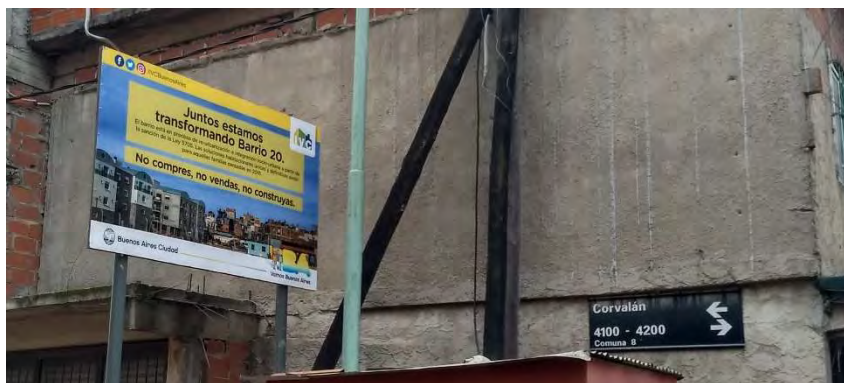
Figura 1. No se observa sobre la calle Corvalán el Cartel de Obra donde se consigne el nombre de la obra, número de expediente, organismo de gobierno responsable de la obra, empresa/contratista de obra, monto del contrato y los plazos de ejecución.

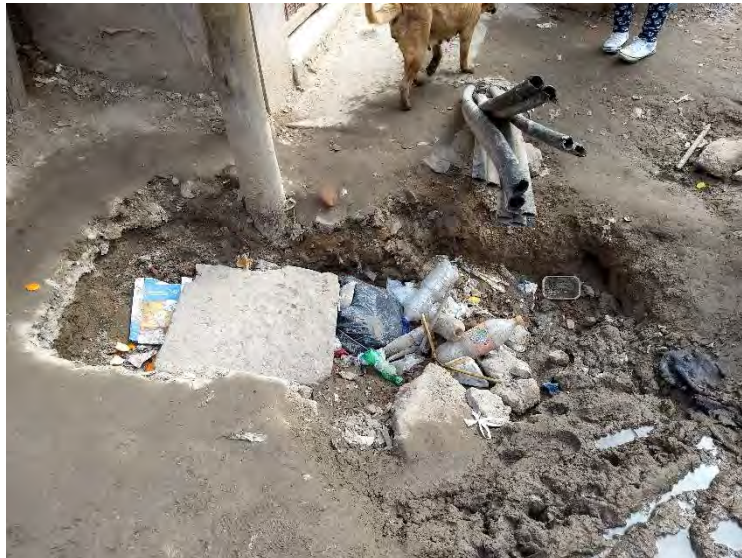
Figura 2. En la esquina de Chilavert y Corvalán se observa un pozo de importantes dimensiones (1 metro X 2,3 metros X 45 cm de profundidad). Se observa un poste de madera con riesgo de descalzarse en el borde del pozo. No se observa señalización ni cercado o vallado del pozo.

1. Se garanticen de manera inmediata las medidas de seguridad establecidas para este tipo de obras.
2. Se garantice de manera inmediata el acceso a los servicios sanitarios básicos a las viviendas frentistas de la Calle Corvalán.

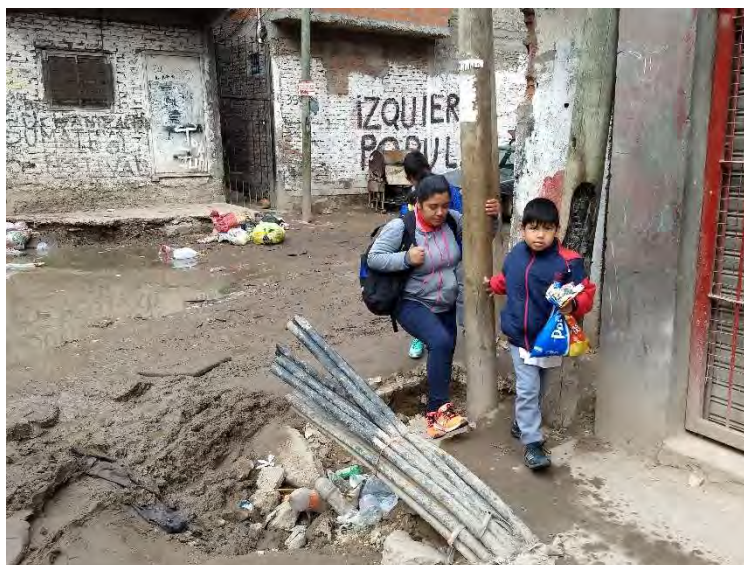
Figura 3. La circulación en la esquina de Chilavert y Corvalán se encuentra restringida. No se han habilitado senderos peatonales seguros.

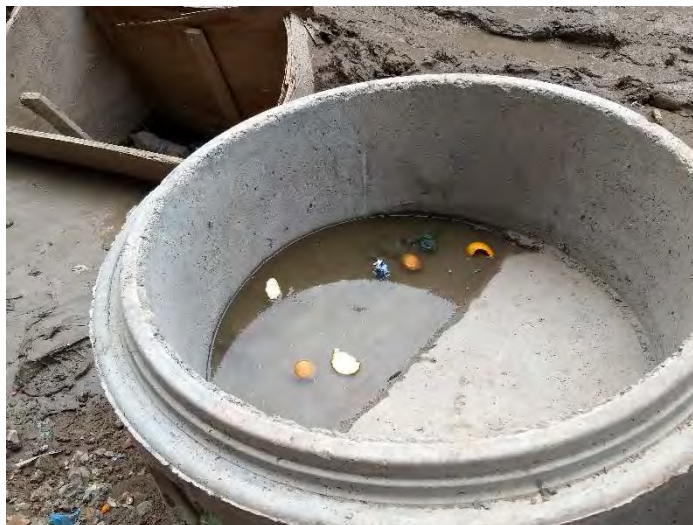
Figura 4. Se observan restos de cámaras premoldeadas con agua y residuos sobre la calle Corvalán.

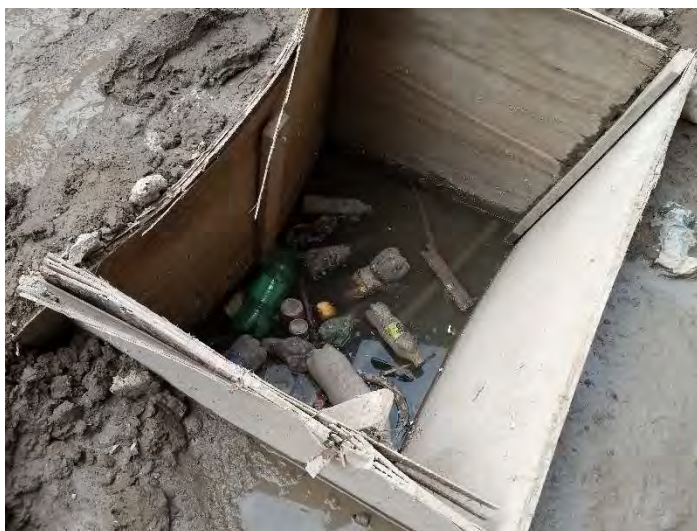
Figura 5. Sobre la calle Corvalán a pocos metros de la esquina se observa una cámara con encofrado sin tapa de 0,80 metros X 1,20 metros y 1 metro de profundidad. La cámara presenta 40 cm de agua y residuos. No se observa señalización ni cercado o vallado de la cámara.

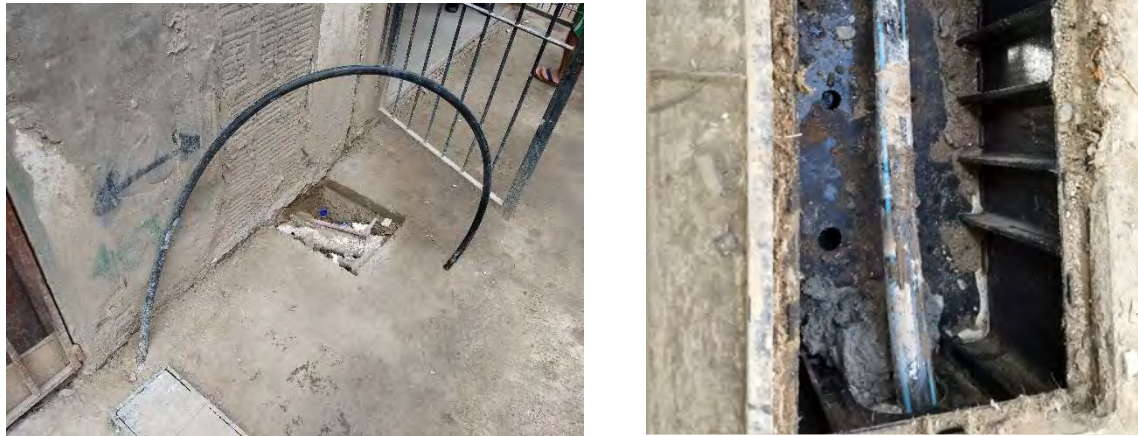
Figura 6. No se ejecutaron las conexiones domiciliarias a la red de agua. Las cajas domiciliarias no cuentan con medidor y ni con elementos de cierre. A continuación, se presenta un esquema típico de conexión domiciliaria.

Durante la visita técnica se constató que las conexiones domiciliarias a la red de agua no se fueron ejecutadas y que las cajas domiciliarias no cuentan con los elementos de control y medición usuales. Los colectores cloacales ejecutados no fueron conectados al sistema cloacal formal. Y desde que los trabajos se iniciaron, hace aproximadamente un año atrás, el servicio de agua se encuentra limitado y restringido a algunas pocas horas de la noche, aún en aquellos sectores que previo al inicio de las obras contaban con buena presión de agua (las viviendas ubicadas sobre Corvalán del lado de la Manzana 22).

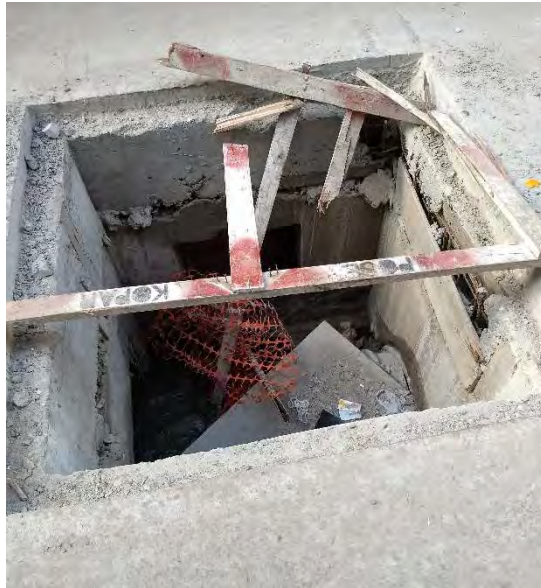
Figura 8. Frente a la Manzana 22 aproximadamente a la altura de la Casa 80 se observa una cámara con descarga cloacal sin tapa de 1,50 metros X 1,50 metros y 1,80 metro de profundidad. La cámara presenta 30 cm de tirante líquido cloacal y residuos. No se observa señalización ni cercado o vallado de la cámara.

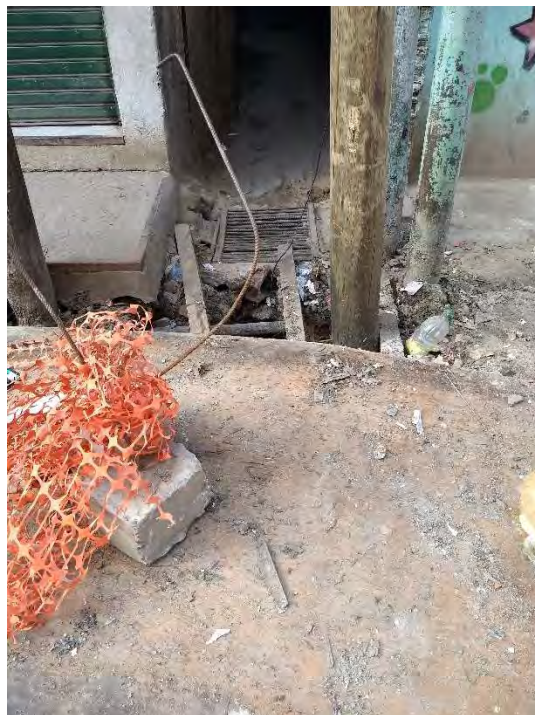
Figura 9. En el acceso al pasillo ubicado sobre la calle Corvalán a la altura de la Casa 121 de la Manzana 20, se encuentra un pozo parcialmente descubierto que impide el

ingreso frontal al pasillo. El material que tapa parcialmente el pozo se encuentra colocado precariamente y además presenta una importante flexión vertical.

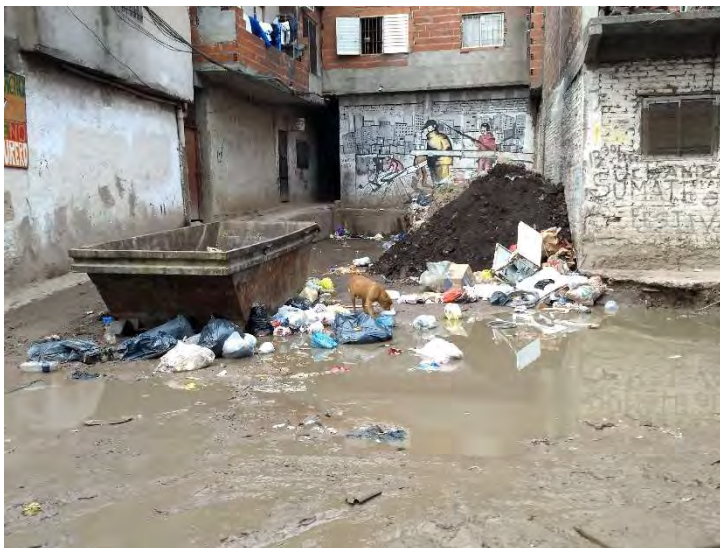
Figura 10. En la esquina de las calles Chilavert y Corvalán se observa un importante montículo de tierra que evidencia la ausencia de disposición final del material extraído durante zanjeo en los sitios habilitados para tal fin.

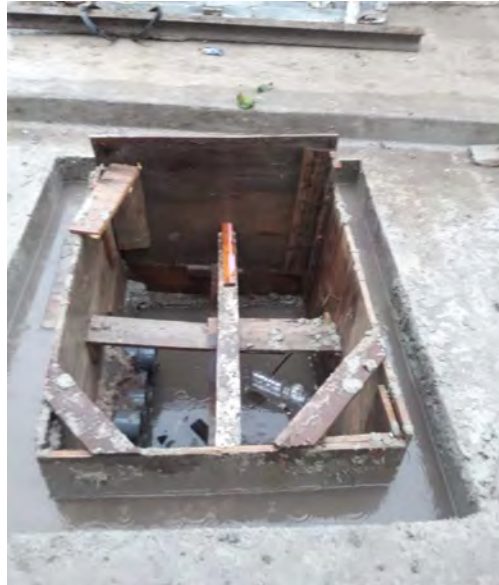
Figura 11. Cámara con descarga cloacal frente a la Manzana 22 aproximadamente a la altura de la Casa 80 sin tapa. Durante la lluvia el tirante líquido alcanzó una altura de aproximadamente 1 metro. La ausencia de tapa, cercado o vallado perimetral sumado a la presencia de casi 1 metro de tirante líquido pone en riesgo la salud y la integridad física de los vecinos y de quienes circulan por la vía pública.

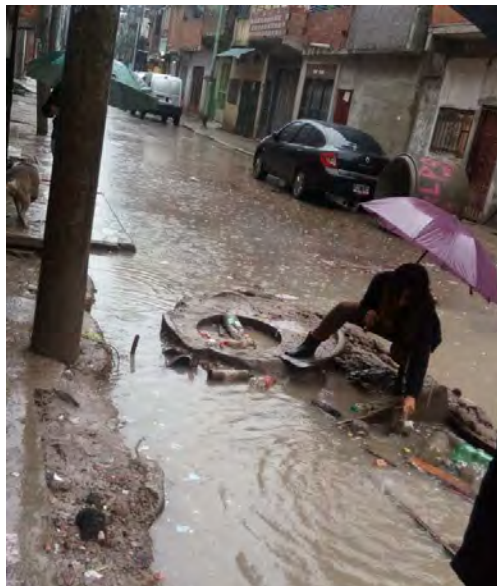
Figura 12. Cámara con encofrado sin tapa de 0,80 metros X 1,20 metros y 1 metro de profundidad sobre la calle Corvalán a pocos metros de la esquina. Durante la lluvia el

tirante líquido alcanzó una altura de aproximadamente 1 metro (la cámara quedó completamente bajo el agua). La ausencia de tapa, cercado o vallado perimetral sumado a la presencia de casi 1 metro de tirante líquido pone en riesgo la salud y la integridad física de los vecinos y de quienes circulan por la vía pública.
