La riqueza intangible del centro histórico de Colima, México¹

Por Martha E. Chávez², Reyna Valladares Anguiano³, Christian Carrillo García⁴, Armando Zapién Barragán³ y Francisco Javier Cárdenas⁵

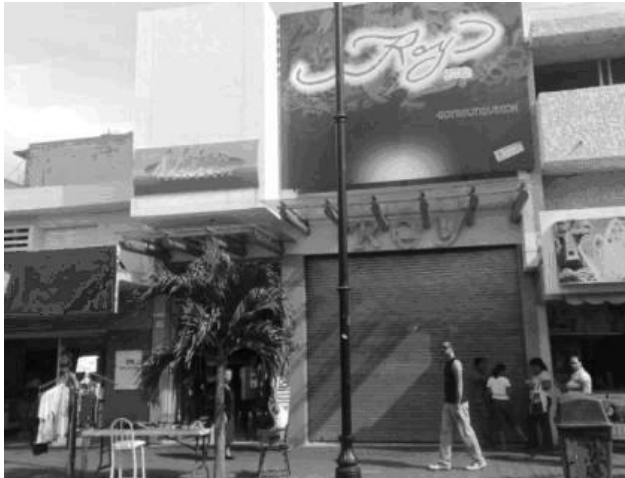
Foto 1. Modificaciones a local comercial en la Av. Madero

Por otro lado, la imagen urbana del centro histórico la forman algunos edificios que los habitantes reconocen y se han convertido en hitos, como los portales Medellín, Morelos e Hidalgo, la Catedral y el Palacio de Gobierno del estado, independientemente de que cumplan los requisitos de patrimonio en el sentido legal; sin embargo, aparte de estos edificios públicos, algunas edificaciones privadas contrastan con el contexto, tal es el caso del edificio de Teléfonos de México, algunas viviendas, el estacionamiento Constitución y algunos locales comerciales (ver foto 1).

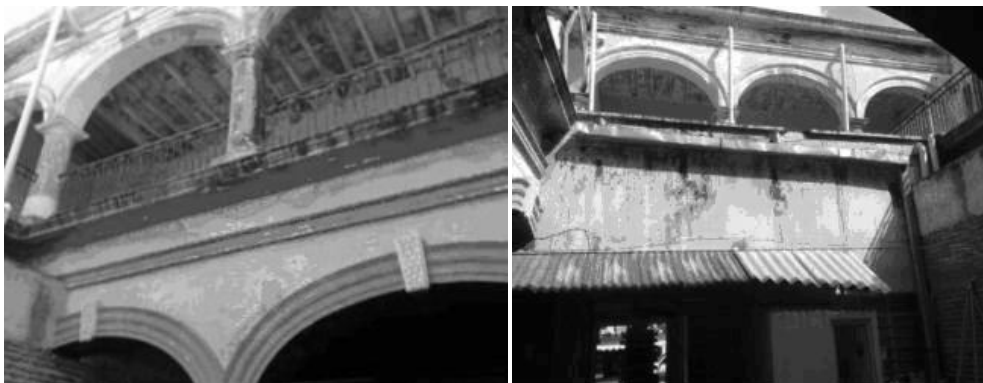
Foto 2. Viviendas abandonadas del Centro Histórico de Colima

Otra situación detectada es que en los predios donde se encontraron subdivisiones, la parte posterior del edificio no se utiliza y contrario a lo que la normativa del INAH pretende, en numerosos casos se ha perdido el esquema, las instalaciones y las intervenciones tienen fines de lucro por parte de los propietarios. Este cambio no sólo es en la propiedad, sino que influye en la imagen urbana del centro de Colima. Resulta curioso observar casos con viviendas de carácter patrimonial abandonadas en su interior o utilizadas como bodegas para desarrollar actividades comerciales (ver foto 2).
