PROGETTO RESTAURO

Trimestrale per la tutela dei
Beni Culturali

anno 13 - numero 47 - estate 2008

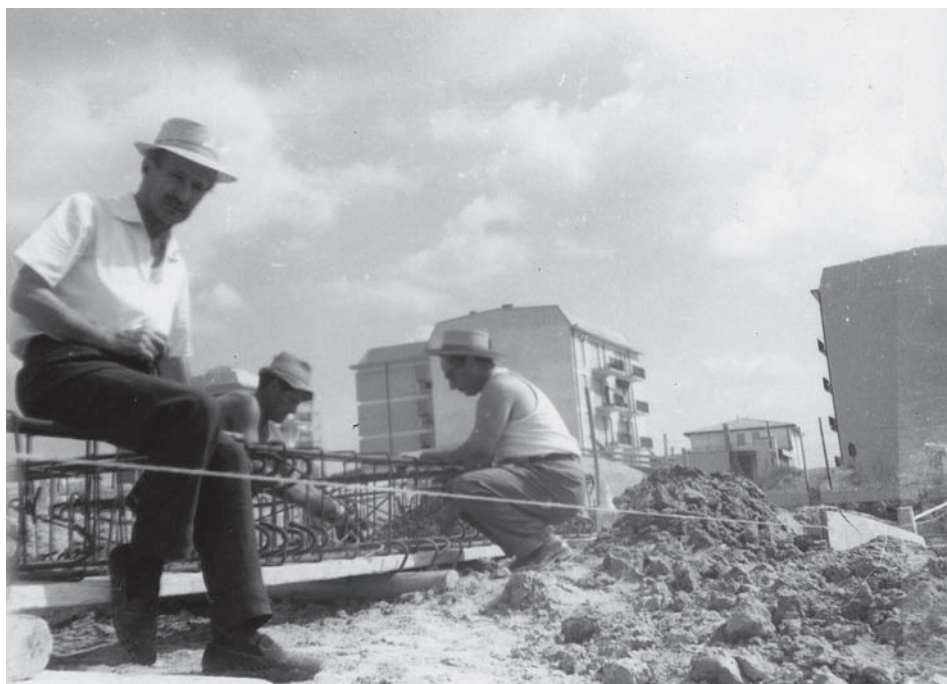
Fig. 1. Foto di cantiere. Nella persona seduta sull'armatura di una trave è stato riconosciuto Quirino De Giorgio. (Archivio MART, Fondo archivistico di Quirino De Giorgio, neg. Deg_S2_07.tif).

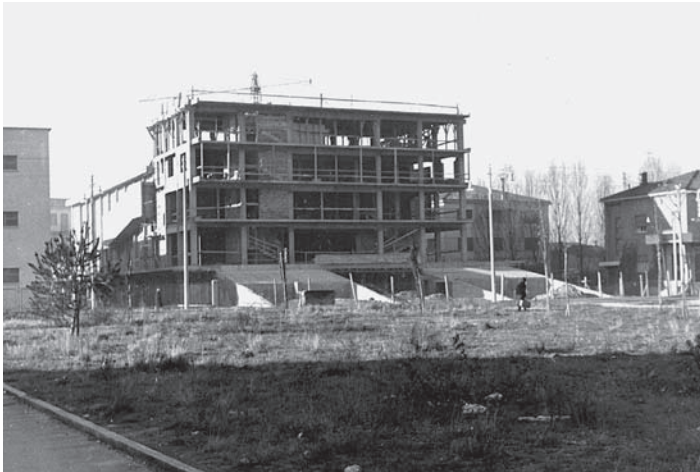
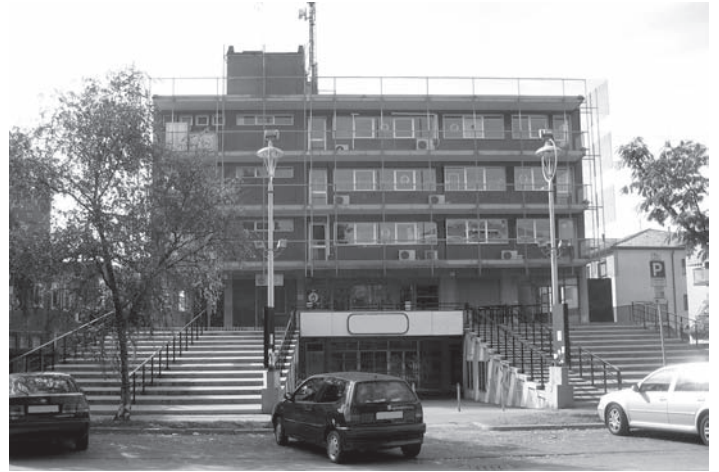
Fig. 6. Foto di cantiere. Prospetto principale. (Archivio Alfredo e Giuseppe Furlan).

Fig. 7. Prospetto su viale San Marco.

L'affaccio principale, su viale San Marco (Figg. 6-7), si presenta arretrato rispetto all'asse viario, la qual cosa consente una visione d'insieme non comune agli altri edifici che si allineano sul medesimo fronte stradale. Due grandi rampe di scale, che per dimensioni sembrerebbero una continuazione della viabilità pubblica in profondità, si allungano e si raccordano in quota tramite un ampio spazio libero dal quale si accede ai locali della sala cinematografica e ai piani superiori. Poste simmetricamente ai lati dell'edificio, le scalinate sono separate, al centro, da un passaggio scoperto che conduce ad un corridoio coperto, aperto nei lati brevi per consentire un collegamento alla viabilità laterale; su

Anche in facciata l'allineamento del fronte si presenta differenziato: i tre piani sovrastanti al primo sporgono rispetto a questo, dando luogo a un volume vuoto bilanciato, ai piani superiori, da stretti terrazzi costituiti da solette aggettanti ad andamento rettilineo e uniforme. Queste, fortemente in evidenza per dimensione e colore, equilibrano e distribuiscono le linee marcatamente verticali della facciata, che termina con un tetto piano, sul quale è stato inserito un volume tecnico di servizio al vano dell'ascensore. Le aperture, tutte di forma quadrangolare allungata, si ripartiscono con una sequenza di cadenze verticali ed orizzontali, accentuando l'assetto compositivo

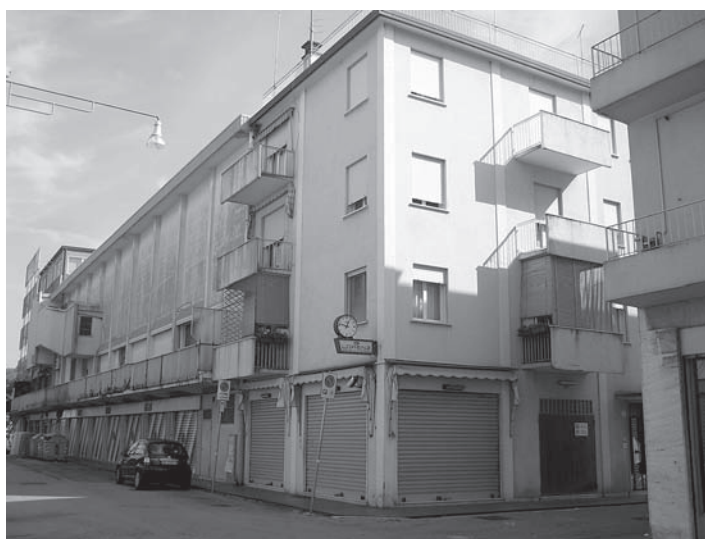
Fig. 8. Prospetto su via Millosevich.

Gli affacci laterali presentano caratteri linguistici e compositivi assai diversi da quello principale. Il volume della sala cinematografica su via Millosevich è costituito da un corpo di fabbrica basso e allungato, inserito tra i volumi delle due costruzioni di testata. In esso, le alterazioni apportate nel tempo (Fig. 8), rendono difficilmente leggibile il linguaggio di De Giorgio che si intravede soprattutto nel disegno degli elementi strutturali dell'assetto complessivo, laddove essi non siano nascosti da paramenti successivamente approntati. La costruzione posteriore, contigua al fabbricato del cinema, edificata in totale difformità dal progetto originale, assieme ad un diffuso degrado della facciata laterale del cinema, conferiscono un aspetto dimesso all'insieme.

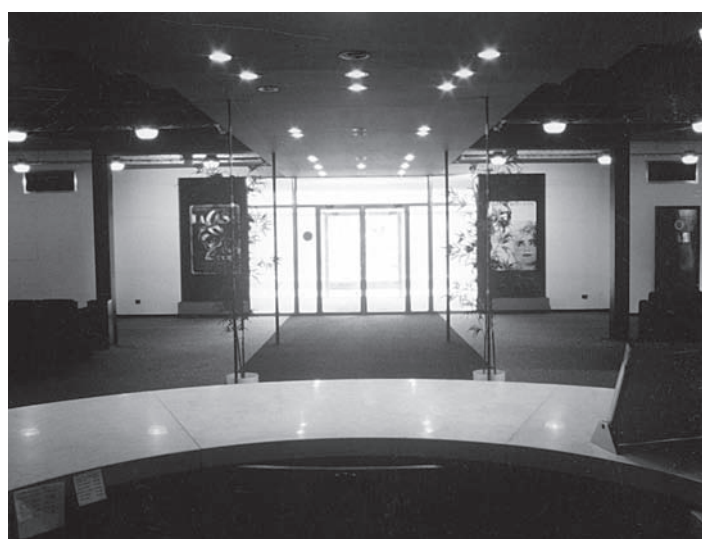
Fig. 9. Vista dell'atrio del cinema in una foto degli anni Ottanta. (Archivio Alfredo e Giuseppe Furlan).

L'atrio (Fig. 9), così come ora appare, è costituito da un unico vano che occupa tutto lo spazio al primo piano della costruzione principale, sottostante alla galleria della sala di proiezione. La continuità spaziale che si ravvisa in questo locale dalle ampie dimensioni, è esito dell'impianto strutturale concepito da De Giorgio: qui, al posto dei consueti pilastri di sostegno alle travature di solaio, egli utilizza delle travi metalliche ad H posizionate nelle parti più esterne del vano, con andamento

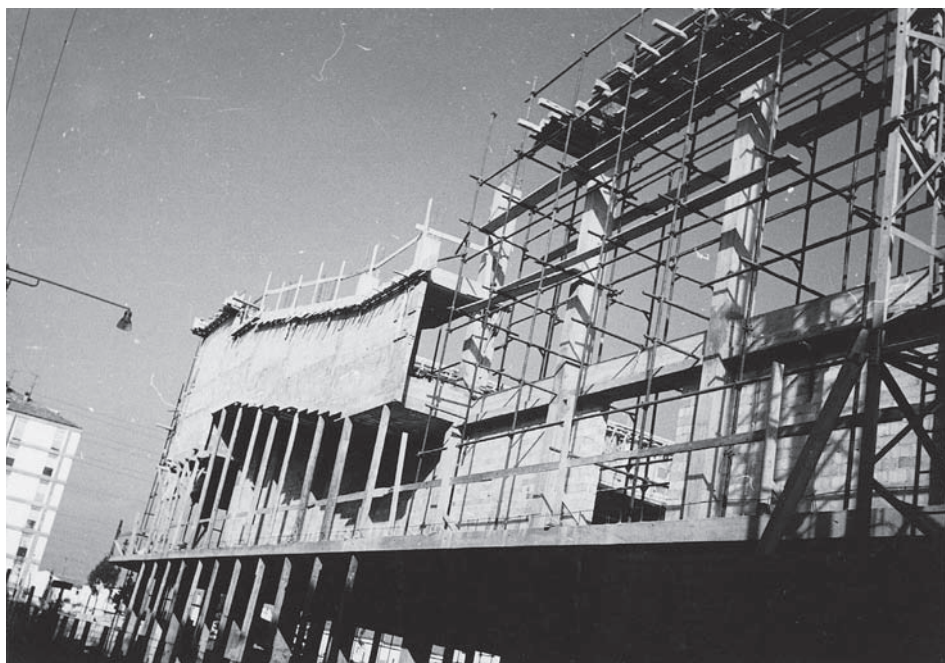
Fig. 13. Foto di cantiere. Costruzione della struttura della galleria. (Archivio MART, Fondo archivistico di Quirino De Giorgio, neg. Deg_S2_14.tif).

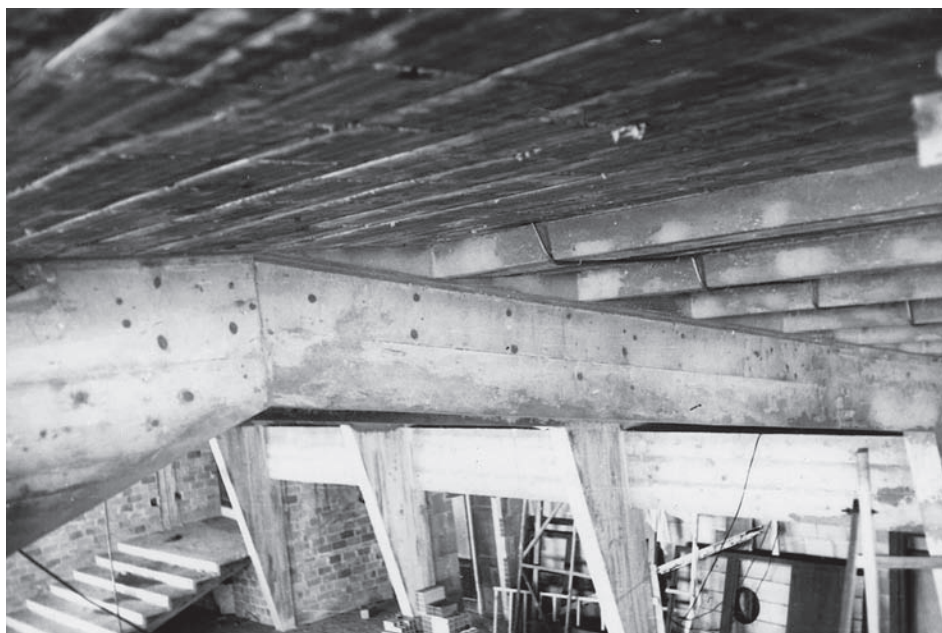
Fig. 14. Foto di cantiere. Particolare della struttura di sostegno della galleria. (Archivio MART, Fondo archivistico di Quirino De Giorgio, neg. Deg_S2_08.tif).

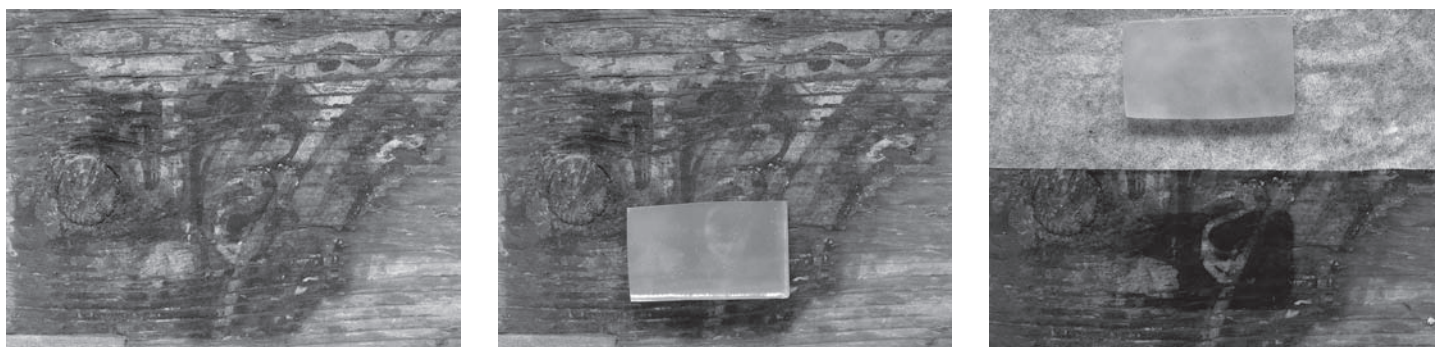
Fig. 3a-b-c. Sequenza dell'applicazione del gel rigido di Agar in una delle tavolette.

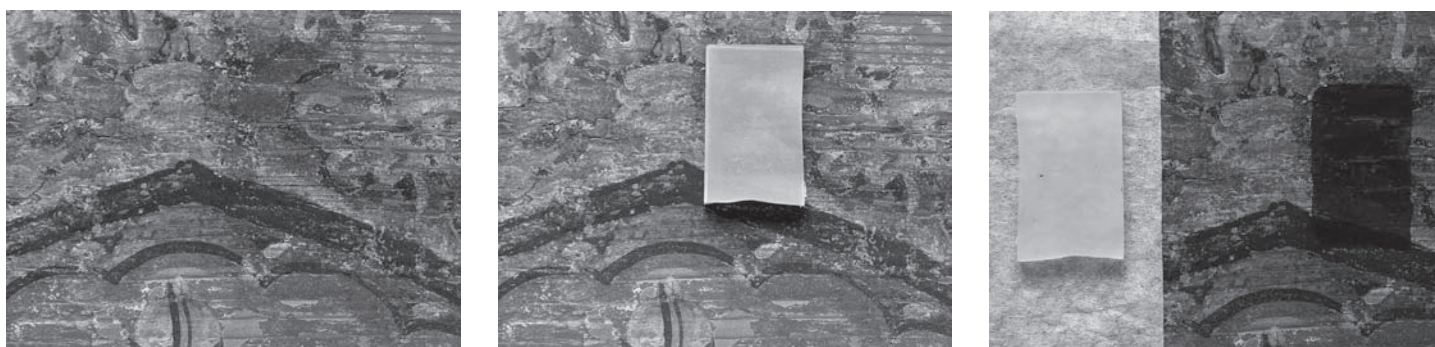
Fig. 4a-b-c. Sequenza dell'applicazione del gel rigido di Agar in una delle tavolette.

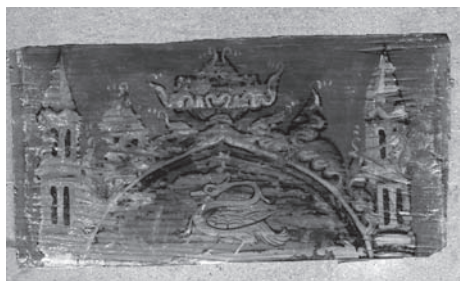
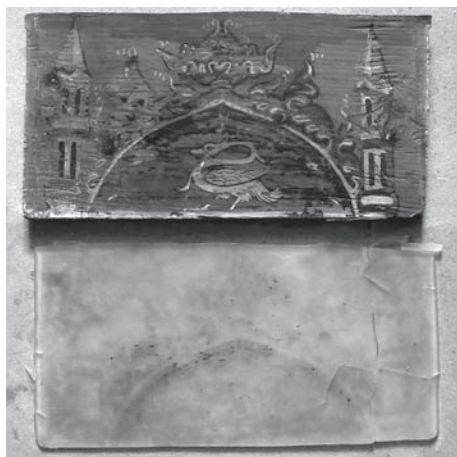
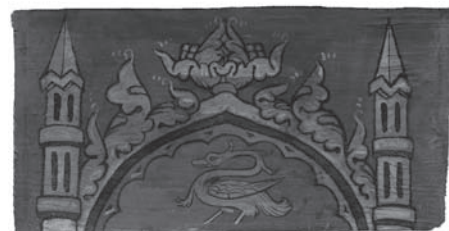
Fig. 6a-b-c. Sequenza dell'applicazione del gel rigido di Agar in una delle tavolette.

Il Gel Rigido di Agar si è rivelato quindi idoneo ed efficace per la pulitura di manufatti di questa tipologia (Figg. 6c, 7c, 8c a fine restauro), che spesso manifestano analoghe casistiche di degrado, anche se è inusuale intervenire su soffitti lignei disassemblati. Va sottolineato, dunque, che la facilitata applicazione di questi materiali è dovuta alla lavorazione in piano e in laboratorio. L'utilizzo della stessa metodologia in cantiere, direttamente sui soffitti e quindi con l'ausilio di controforme, rimane ancora da sperimentare.

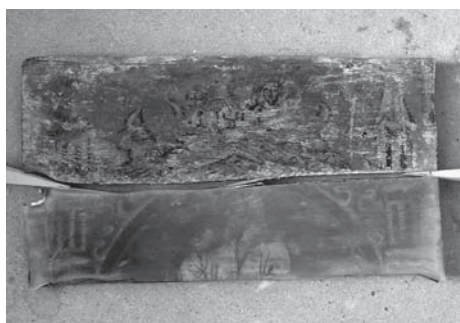
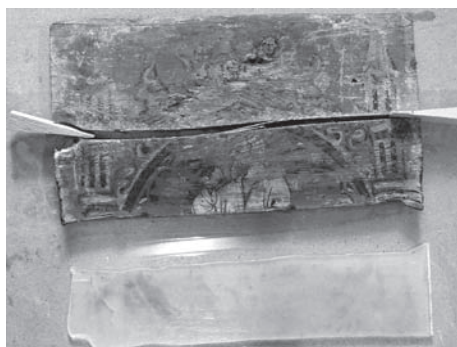
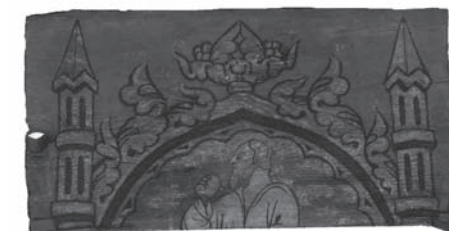
Fig. 7a-b-c. Sequenza dell'applicazione del gel rigido di Agar in una delle tavolette.

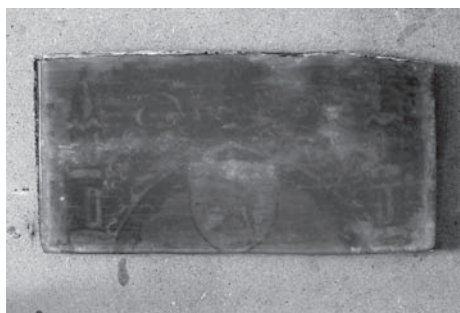
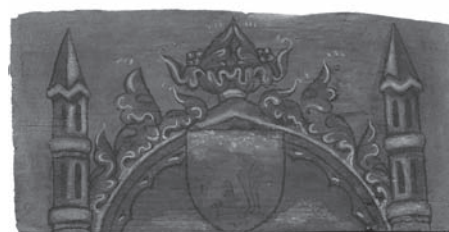
Fig. 8a-b-c. Sequenza dell'applicazione del gel rigido di Agar in una delle tavolette.

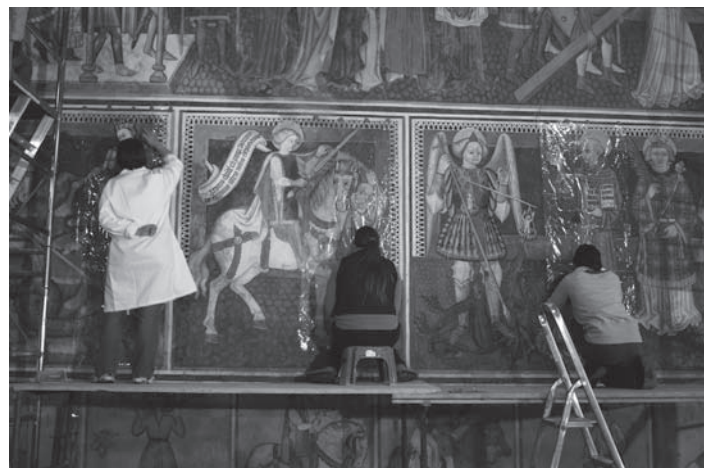
Fig. 3. Mesocco (GR), chiesa di Santa Maria al Castello, affresco attribuito a Cristoforo e Nicolao da Seregno 1459-69, analisi delle superfici.

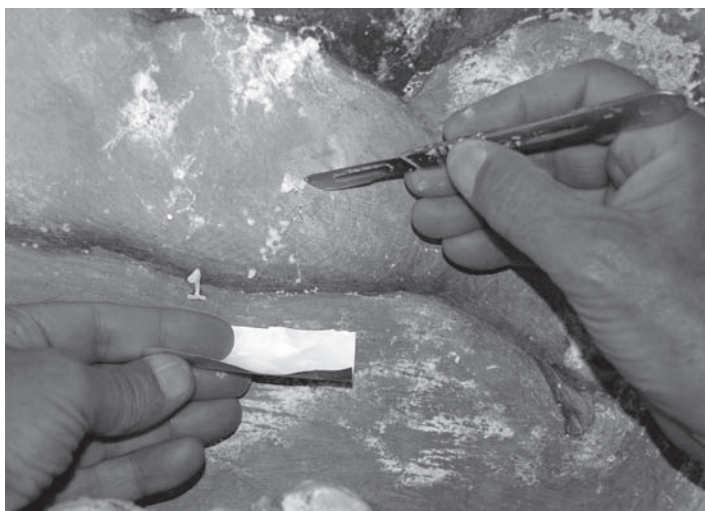
Fig. 10. Biasca (TI), chiesa dei SS. Pietro e Paolo, prelievo di Sali.

vista teorico e pratico la conoscenza delle tecniche pittoriche su muro, degli affreschi, degli stucchi e delle dorature (Figg. 8, 9). Gli esercizi in atelier si alternano a casi studio in cantiere dove lo studente è chiamato ad eseguire verifiche dello stato di conservazione di superfici con diverse caratteristiche costitutive e di degrado e a sviluppare progetti preliminari di intervento. Durante la tesi finale gli studenti devono dimostrare di sapere affrontare un progetto di conoscenza di un oggetto individuando i problemi presenti, le cause che li hanno generati e proponendo misure conservative rivolte soprattutto a bloccare il progredire dei fenomeni di degrado. L'approccio al tema deve avvenire in modo interdisciplinare, unendo aspetti storico critici, conoscenza scientifica dei materiali e delle forme di alterazione, capacità di osservare, descrivere, rappresentare e agire (Fig. 10).

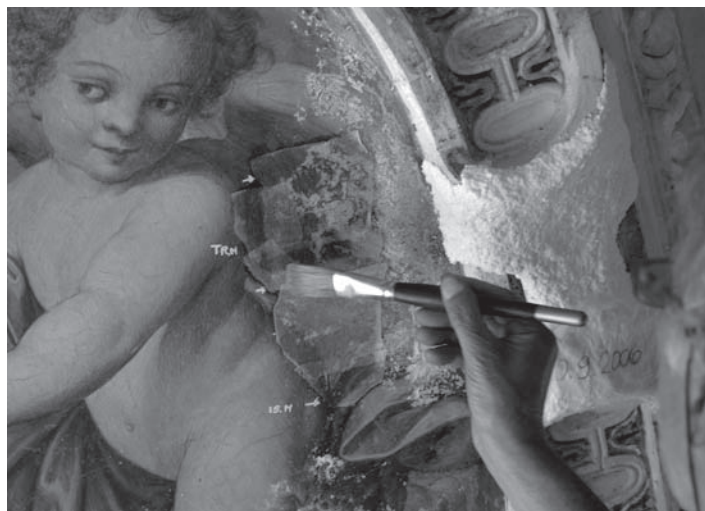
Fig. 11. Biasca (TI), Chiesa dei SS. Pietro e Paolo, sperimentazione di nanocalci per il consolidamento della pellicola pittorica.

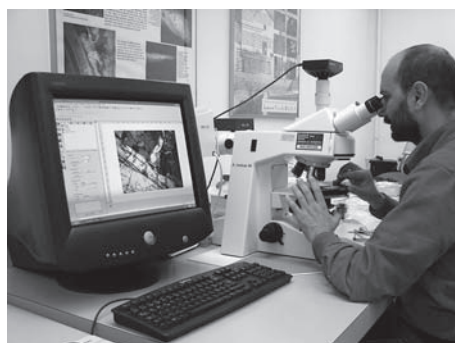
Fig. 15. Lugano Trevano (TI), Dipartimento Ambiente Costruzioni e Design, attività al Laboratorio Tecnico Sperimentale (microscopio polarizzante).

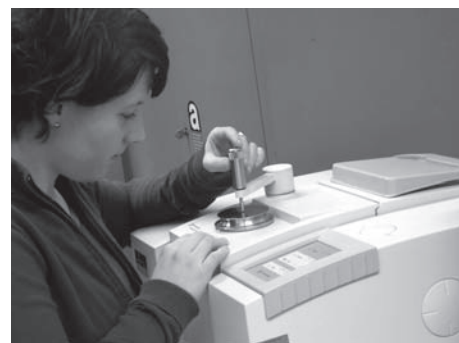
Fig. 16. Lugano Trevano (TI), Dipartimento Ambiente Costruzioni e Design, attività al Laboratorio Tecnico Sperimentale (FT-IR).

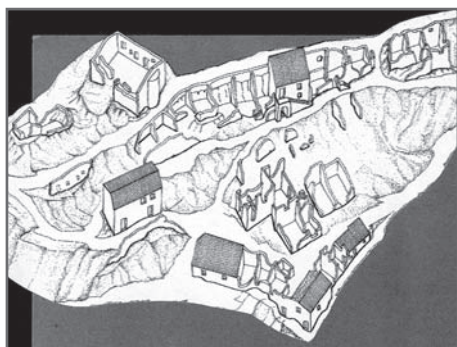
Fig. 10. Borgo di Amendolea. Proposta progettuale. Veduta Assonometrica.

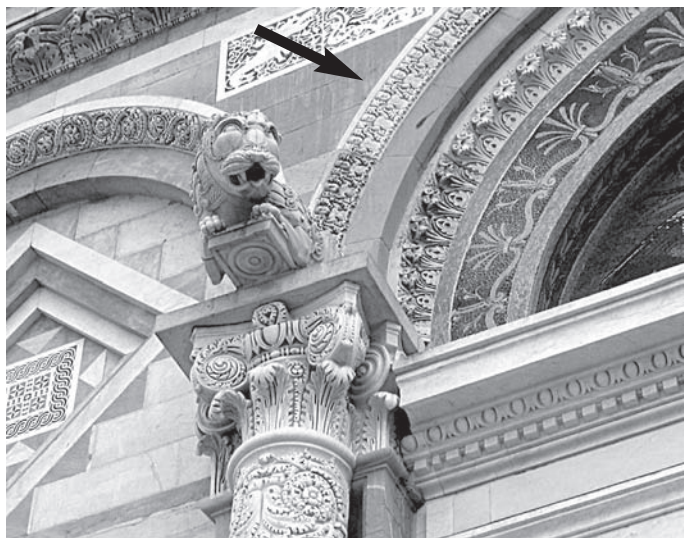
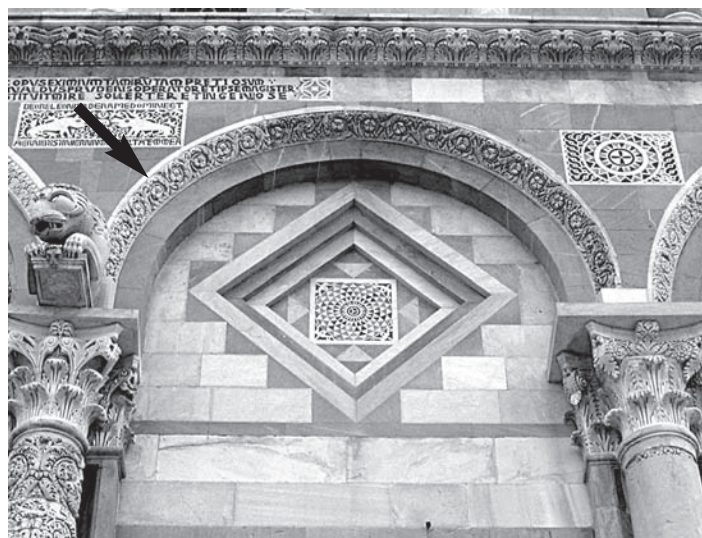
Figg. 1, 2. Duomo di Pisa, facciata principale. Evidenti gli elementi delle ghiere sostituiti nel corso dei restauri ottocenteschi. Foto tratta dall'archivio personale.

o di nuova invenzione (Figg. 1, 2). Analoga la sorte del vicino Battistero, tanto che già nel 1837 si levò la voce di protesta di Carlo Lasinio che giudicò tale prassi: «cosa mostruosa il farsi ad abbattere spietatamente qualche vecchio pezzo di ornato un po' guasto e corroso dal tempo per porre in sua vece un moderno che tanto stona col colorito cupo dell'età – e quel che è peggio l'imbrattare il marmo bianco con strisce di tinta nera – lo che dà indizio non solo di pessimo gusto, ma di crassa ignoranza e presunzione d'arte»⁷. Carlo Lasinio non fu l'unico ad aborreire la tecnica del “cuci-scuci”, molti altri esponenti dell'élite culturale del tempo criticarono tali lavori, tanto che fu addirittura istituita una commissione d'indagine. Alcuni anni dopo J. Ruskin espresse il suo sdegno in una lettera al padre scrivendo: «questi disgraziati hanno alzato dei ponteggi intorno al Battistero e stanno sostituendo i bei marmi antichi degradati con opere moderne del peggior genere».

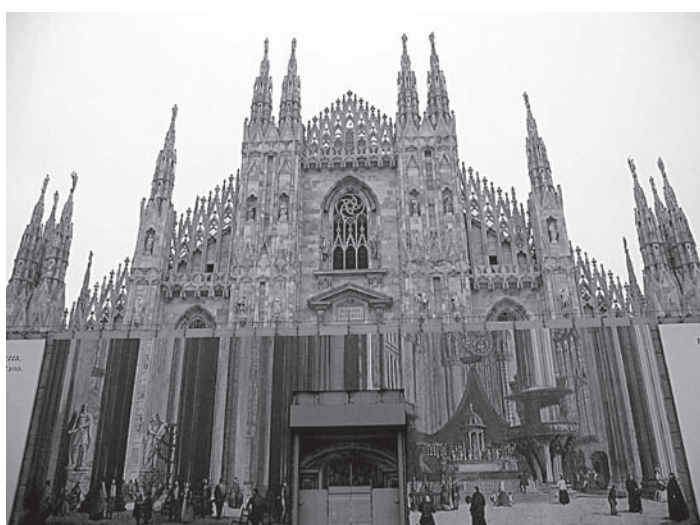
Fig. 3. Duomo di Milano, facciata principale. La parte alta della cattedrale è stata da poco restaurata e gli elementi più chiari, ben evidenti anche da una visione a distanza, sono quelli sostituiti nel corso degli ultimi lavori. Foto tratta dall'archivio personale.

Il Duomo di Milano ad esempio, per la mole dell'edificio, per la vastità e varietà delle forme, per la complessità dei fenomeni di degrado, rappresenta uno degli esempi più complessi di manutenzione programmata (Fig. 3). Esso è dotato di un cantiere permanente che agisce in modo preventivo, senza aspettare l'emergenza. Il restauro si rivolge all'intero apparato decorativo, in particolare agli ornati, alla statuaria e al paramento marmoreo esterno ed interno.

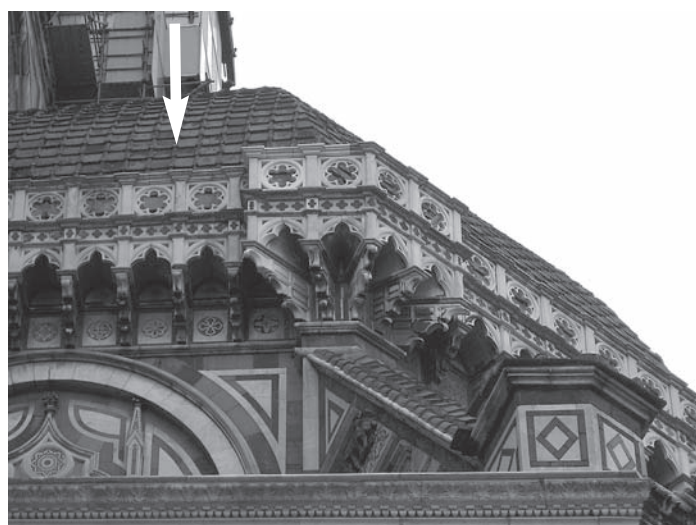
Fig. 4. Firenze: Duomo di Santa Maria del Fiore, particolare della Tribuna Sud. Ben evidenti a causa del contrasto cromatico i pezzi sostituiti. Foto tratta dall'archivio personale.

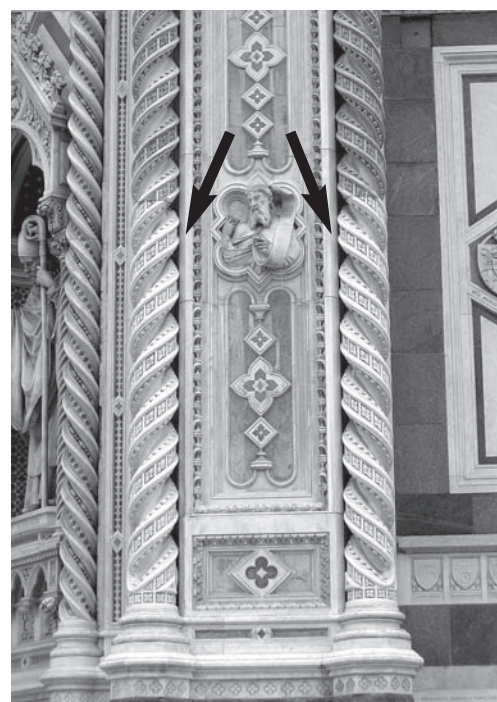
Fig. 6. Firenze: Duomo di Santa Maria del Fiore, colonne tortili poste a destra del portone centrale della facciata principali. Foto tratta dall'archivio personale.

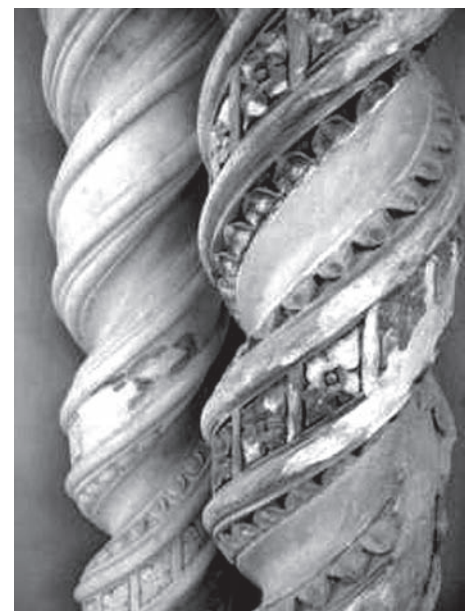
Fig. 7. In primo piano una colonna tortile rimossa dalla facciata del Duomo di Firenze. In secondo piano una copia durante la lavorazione, poi abbandonata a causa di difetti del marmo. Foto dell'autore effettuata nei laboratori dell'O.P.A. di Firenze.

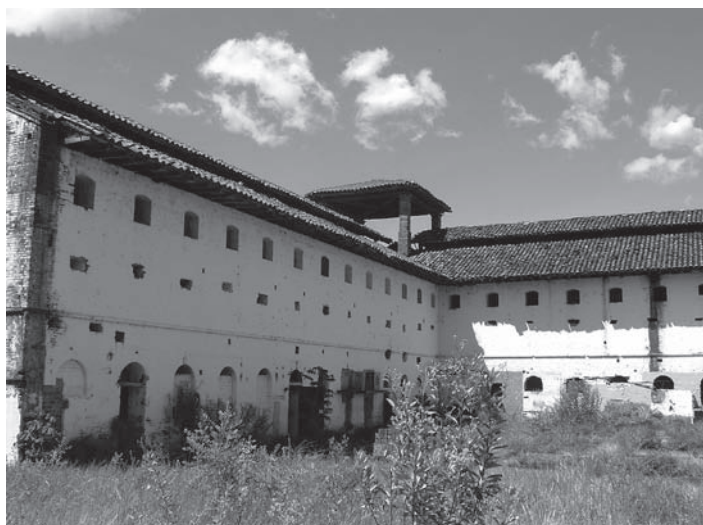
Fig. 3. Panoptico. Prospetti esterni in cui si rilevano evidenti alterazioni formali (agosto 2006).

lunghe 70 metri e larghi circa 6, sviluppati su due livelli. In ogni corridoio e su ciascun livello, per ogni lato, si aprivano 13 celle. Lo spazio centrale era destinato ai servizi di controllo (Fig. 3).

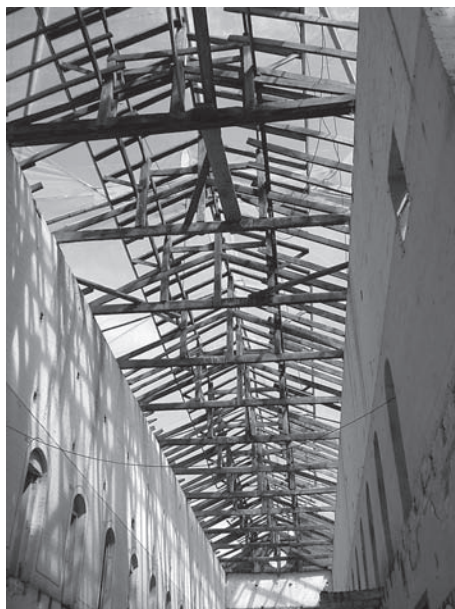
Fig. 6. Panoptico. Copertura in legno durante i lavori di restauro (agosto 2007).

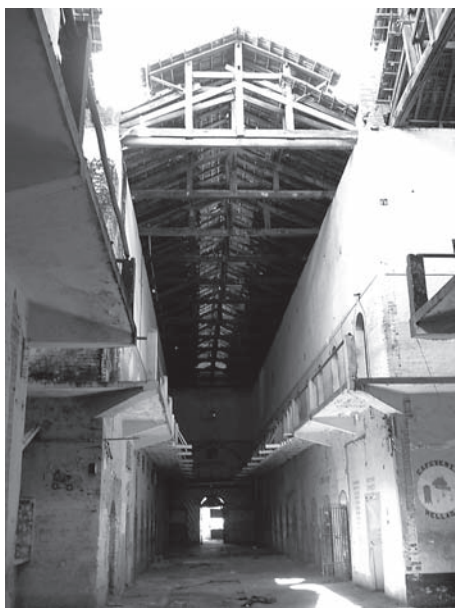
Fig. 7. Panoptico. Vista di un braccio interno con vista del doppio ordine delle celle e il largo corridoio con copertura a capriate lignee (agosto 2006).

to di legno assolve ad una funzione non propriamente corretta se analizzato da un punto di vista statico. Il progetto infatti prevede il totale rifacimento delle capriate lignee nel rispetto di un corretto funzionamento strutturale (Figg. 5-7).

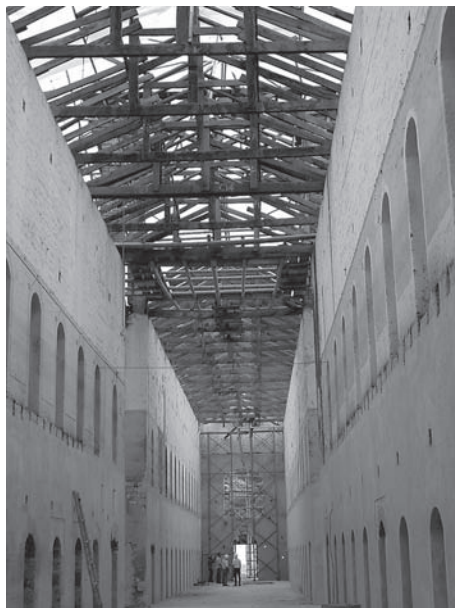
Fig. 8. Panoptico. Vista di un braccio della crociera durante i lavori di restauro (agosto 2007).

Il progetto di restauro del Panoptico (Figg. 8-11) è allo stesso tempo un intervento di restauro urbano, in quanto va ad inserirsi in un contesto particolarmente degradato e il cui sviluppo è stato fortemente condizionato dalla presenza del carcere. Osservando il contesto si osserva, infatti, un'edilizia di scarso valore ed anche le destinazioni principali non hanno alcuna qualità sociale ed economica.

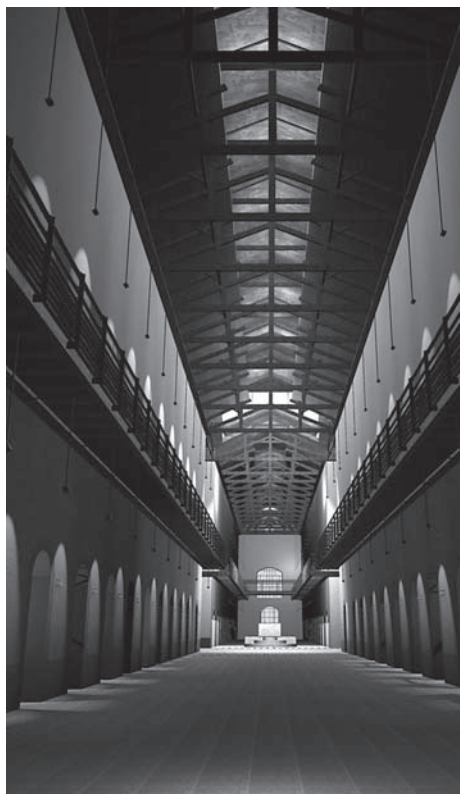
Fig. 9. Panoptico. Prospettiva interna degli spazi destinati a nuovo museo della città di Ibagué. (architetto Luis Humberto Duque Gómez).

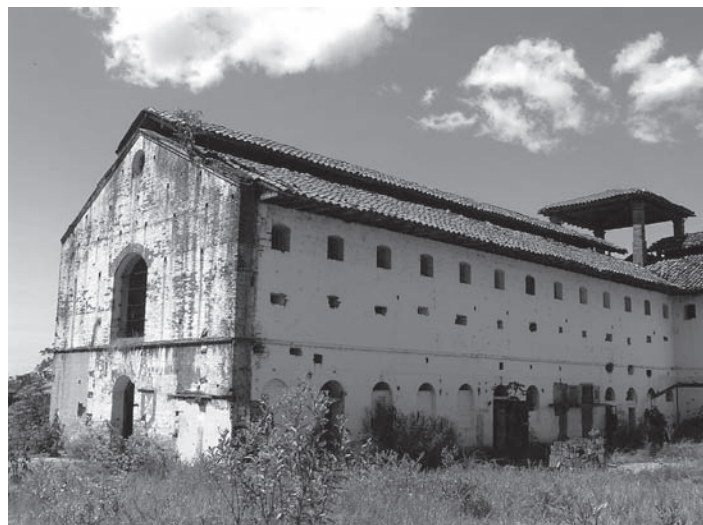
Fig. 10. Panoptico. Vista esterna di una crociera prima dei restauri (agosto 2006).

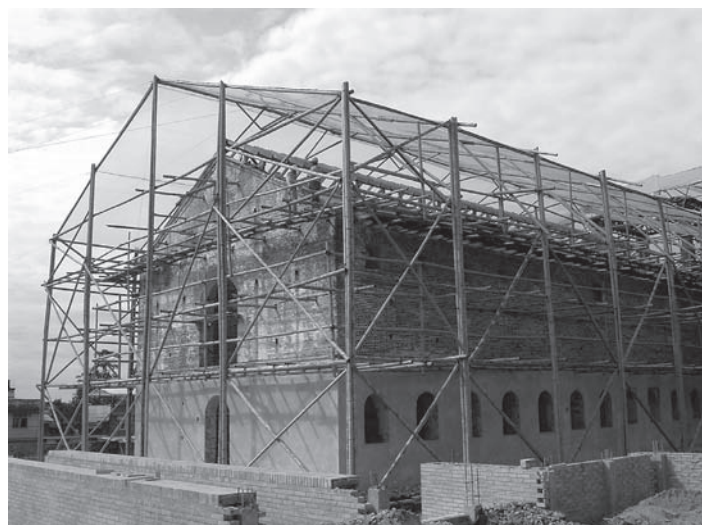
Fig. 11. Panoptico. Vista esterna durante i lavori di restauro (agosto 2007).

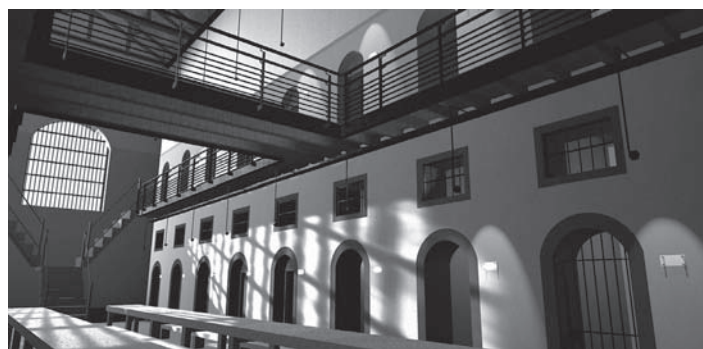
Fig. 12. Il progetto di restauro e trasformazione museale del Panoptico di Ibagué (architetto Luis Humberto Duque Gómez).

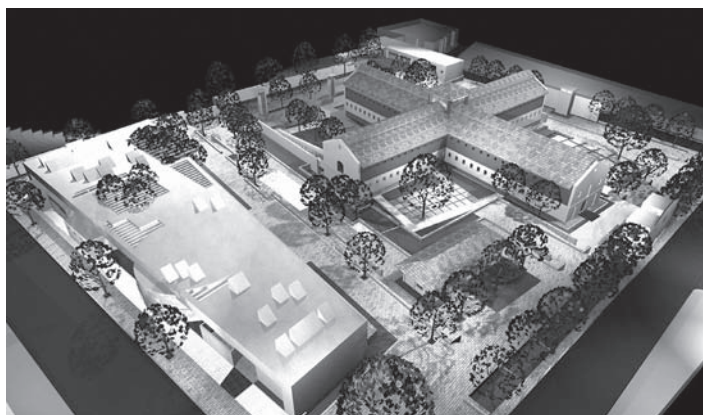
Fig. 14. Panoptico. Progetto per il nuovo museo della città di Ibagué (architetto Luis Humberto Duque Gómez).
