PROGRAMA DE VIVIENDA RURAL Y DESARROLLO SOCIAL EN EL VALLE DEL COLCA

Programa de Cooperación Hispano Peruano

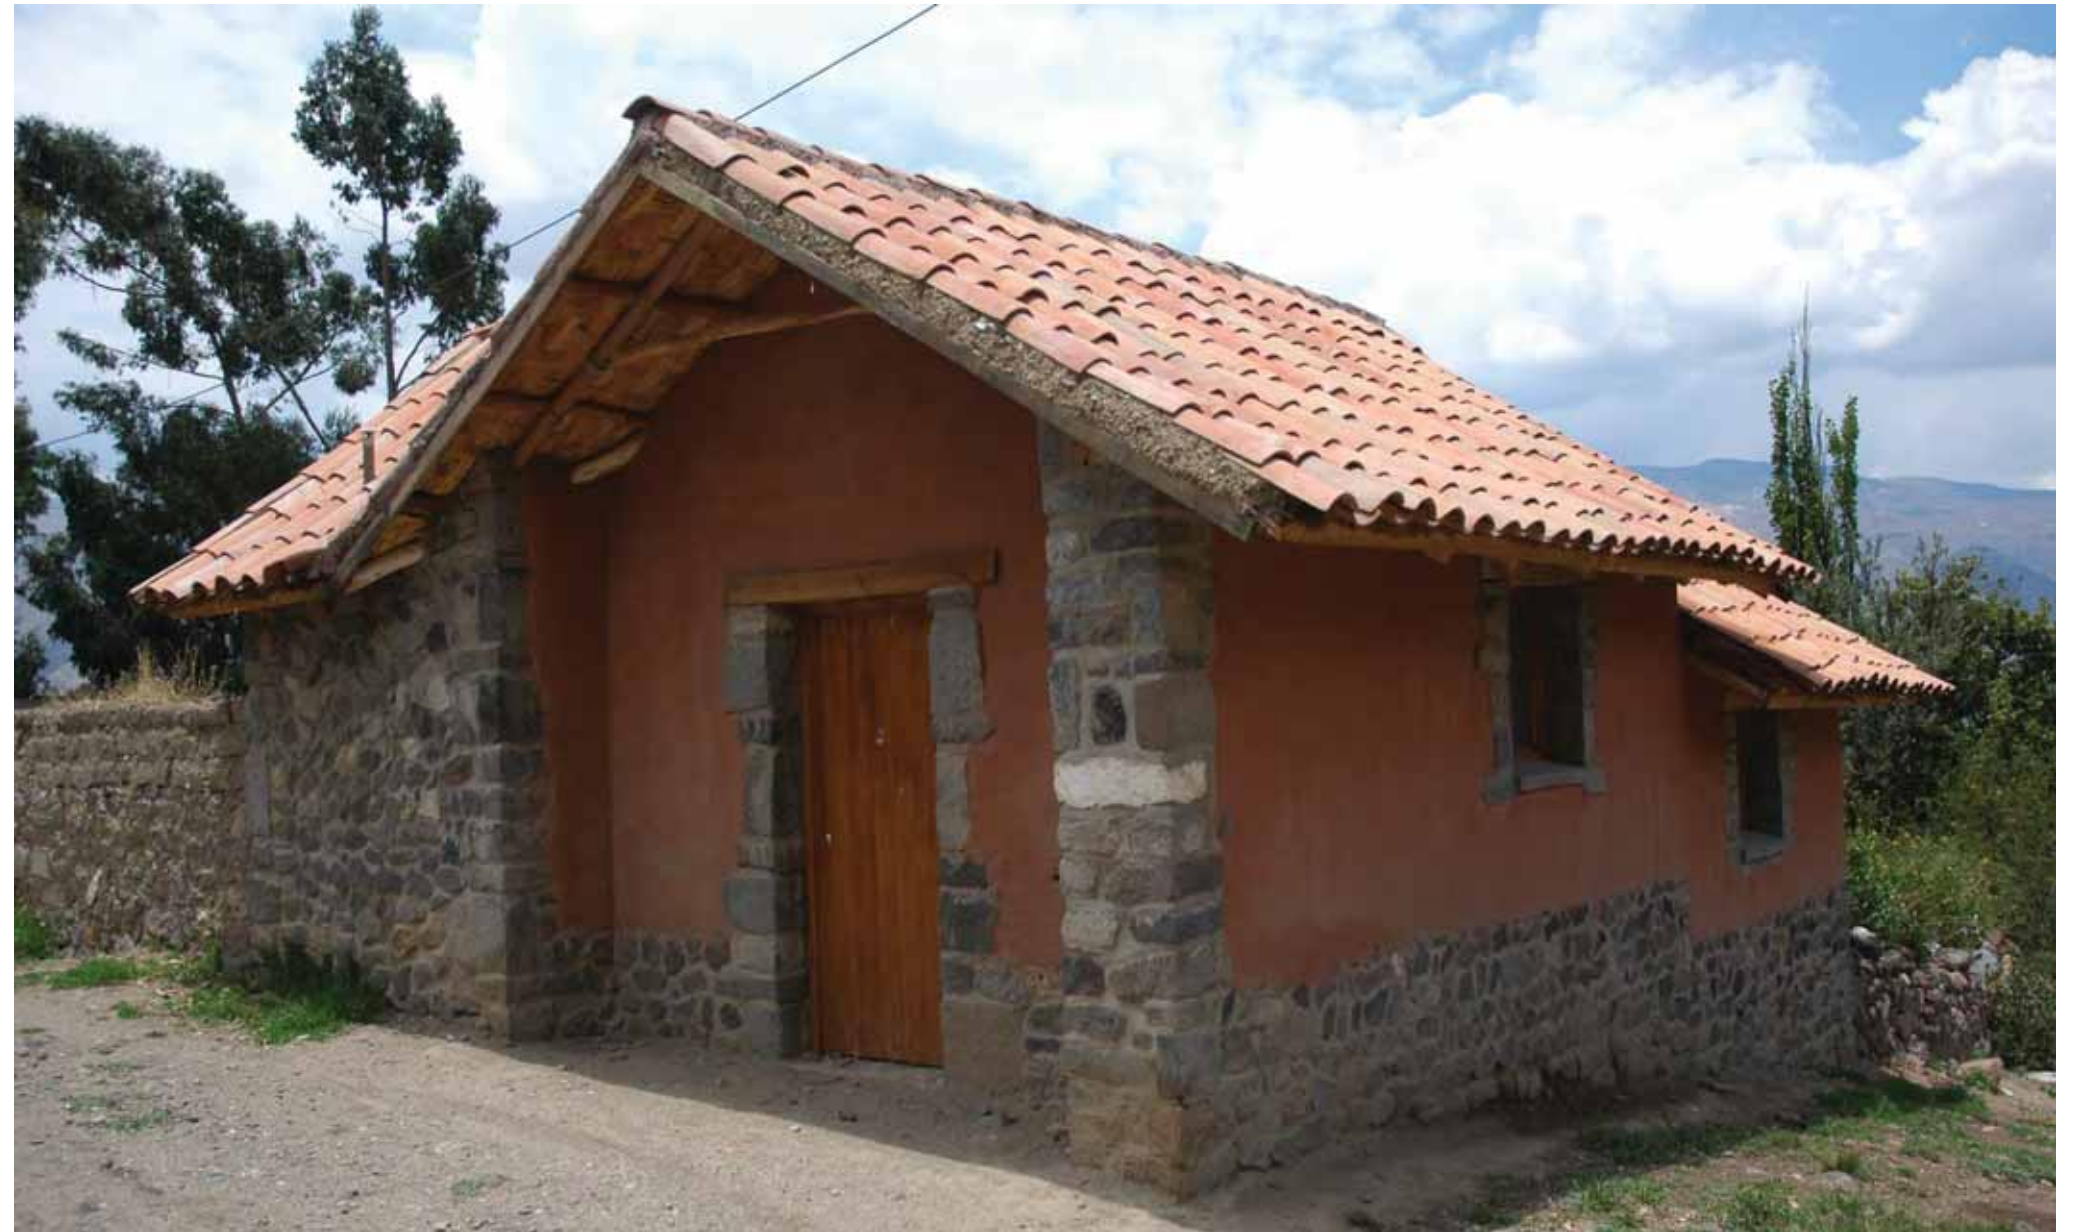
Vivienda concluida

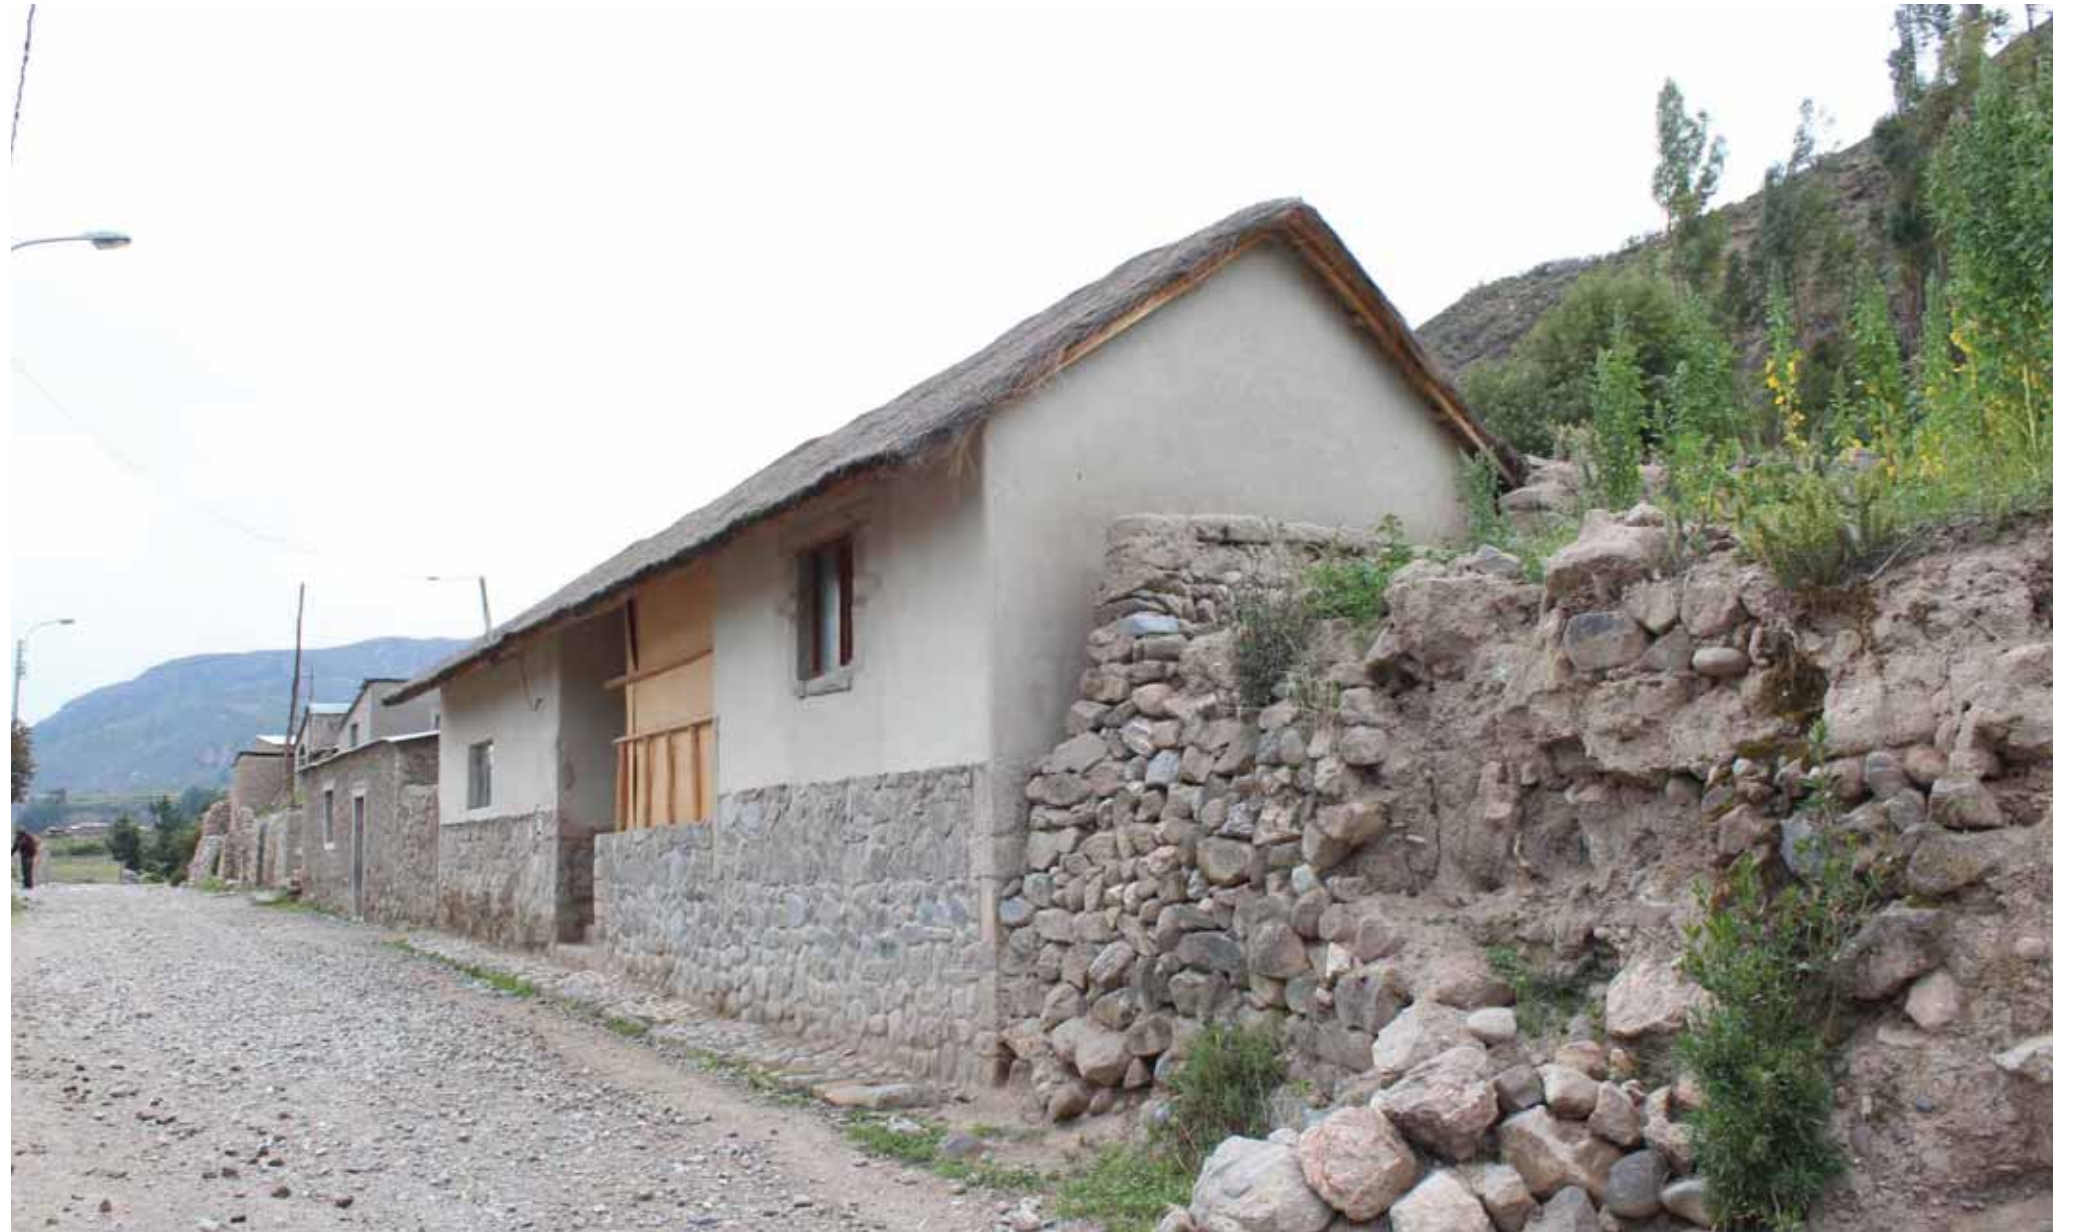
Vivienda concluida

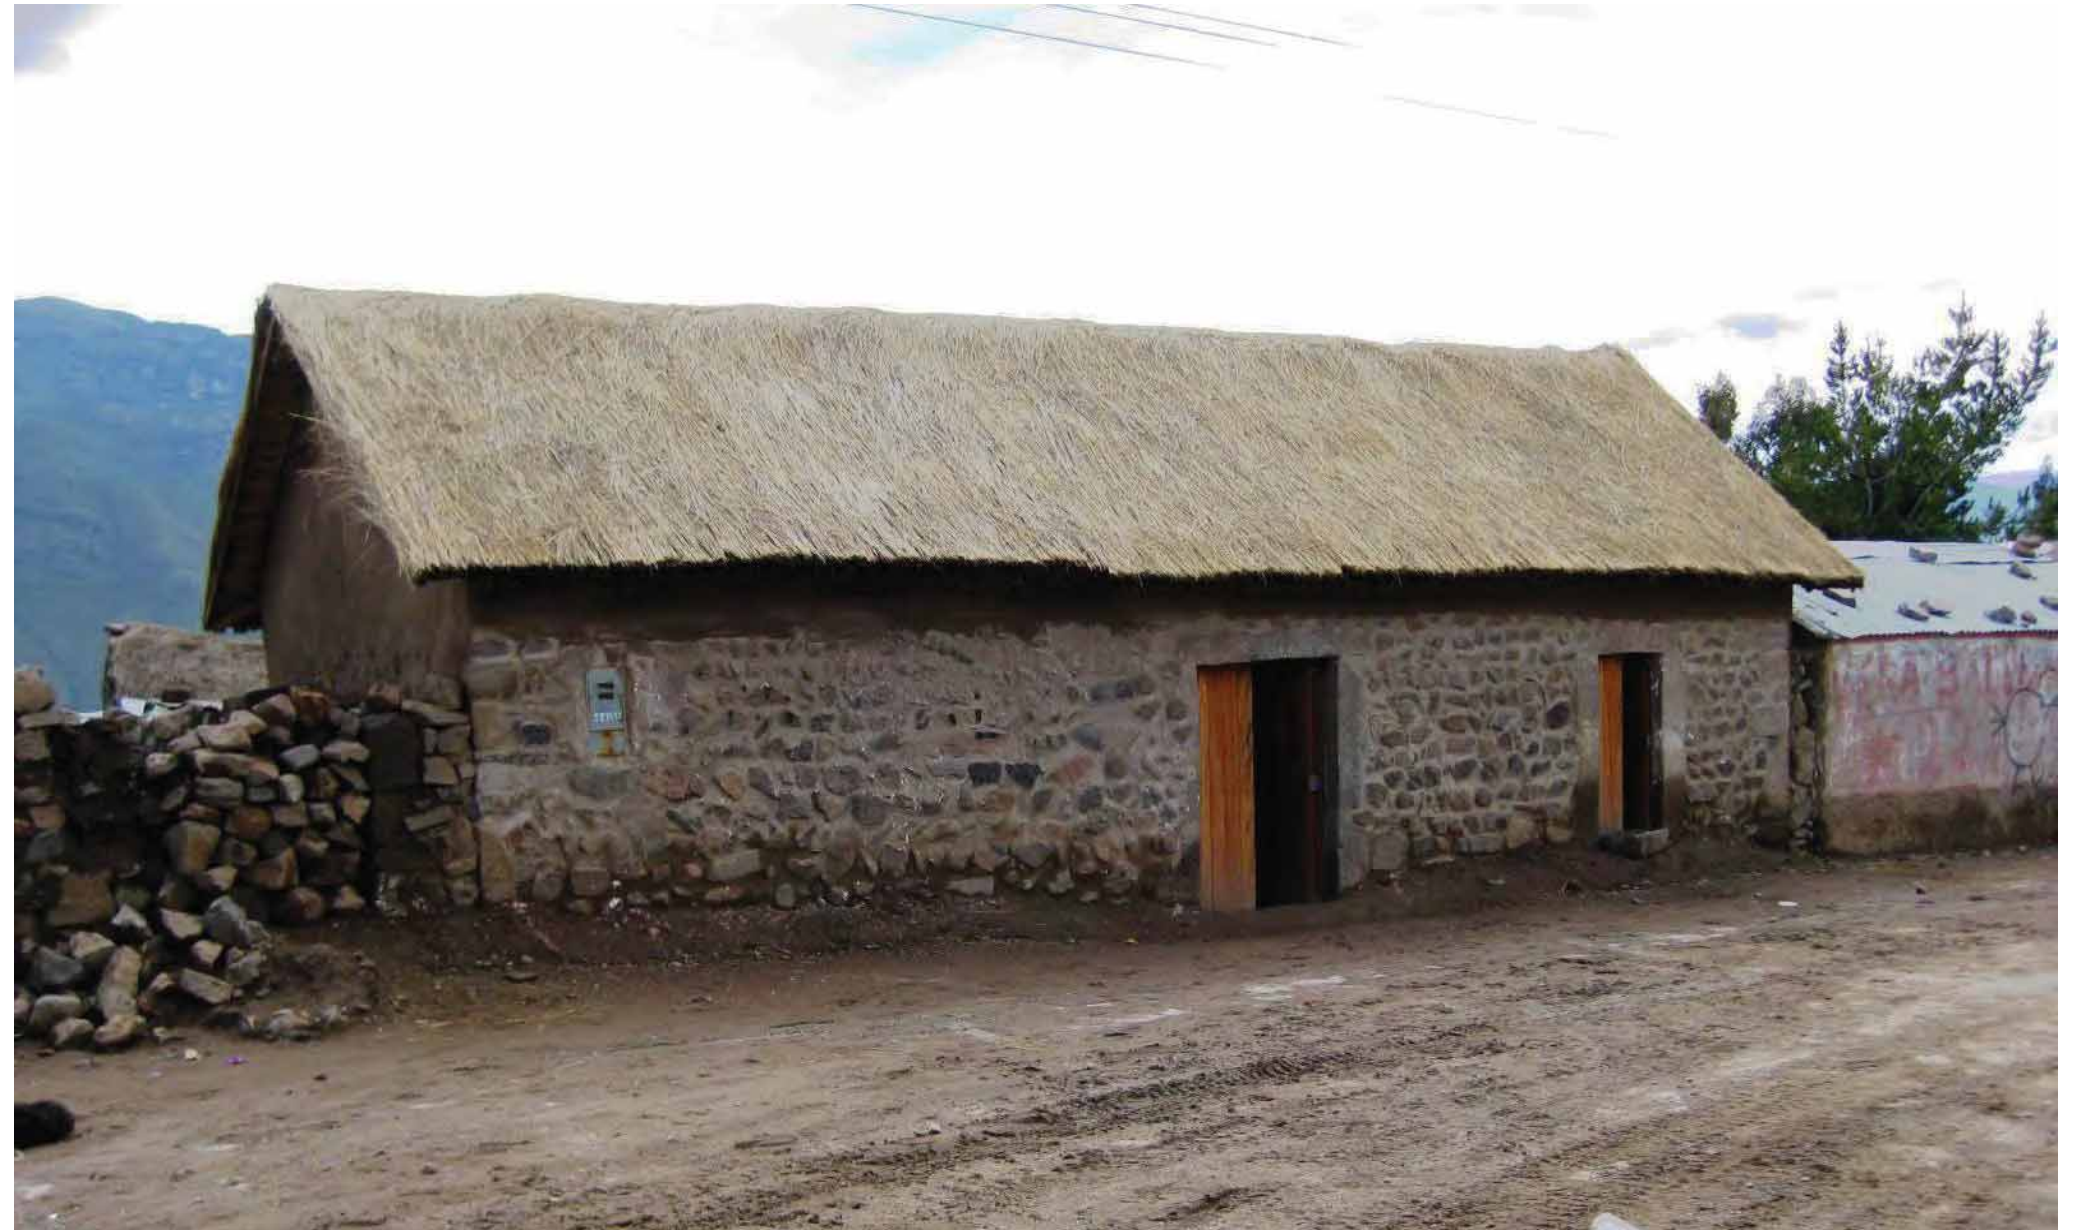
Vivienda concluida
